TILSTANDSVURDERING AF SKRÅNINGSANLÆG, LEDEVÆRK OG SLUSE

**STRATEGI FOR
FÆLLES KYSTBESKYTTELSE OG KYSTUDVIKLING
AF STRØBY EGEDE OG STRØBY LADEPLADS**

TILSTANDSVURDERING AF SLUSE, SKRÅNINGSBESKYTTELSE OG LEDEVÆRK NORD FOR STRØBY EGEDE

JANUAR 2022

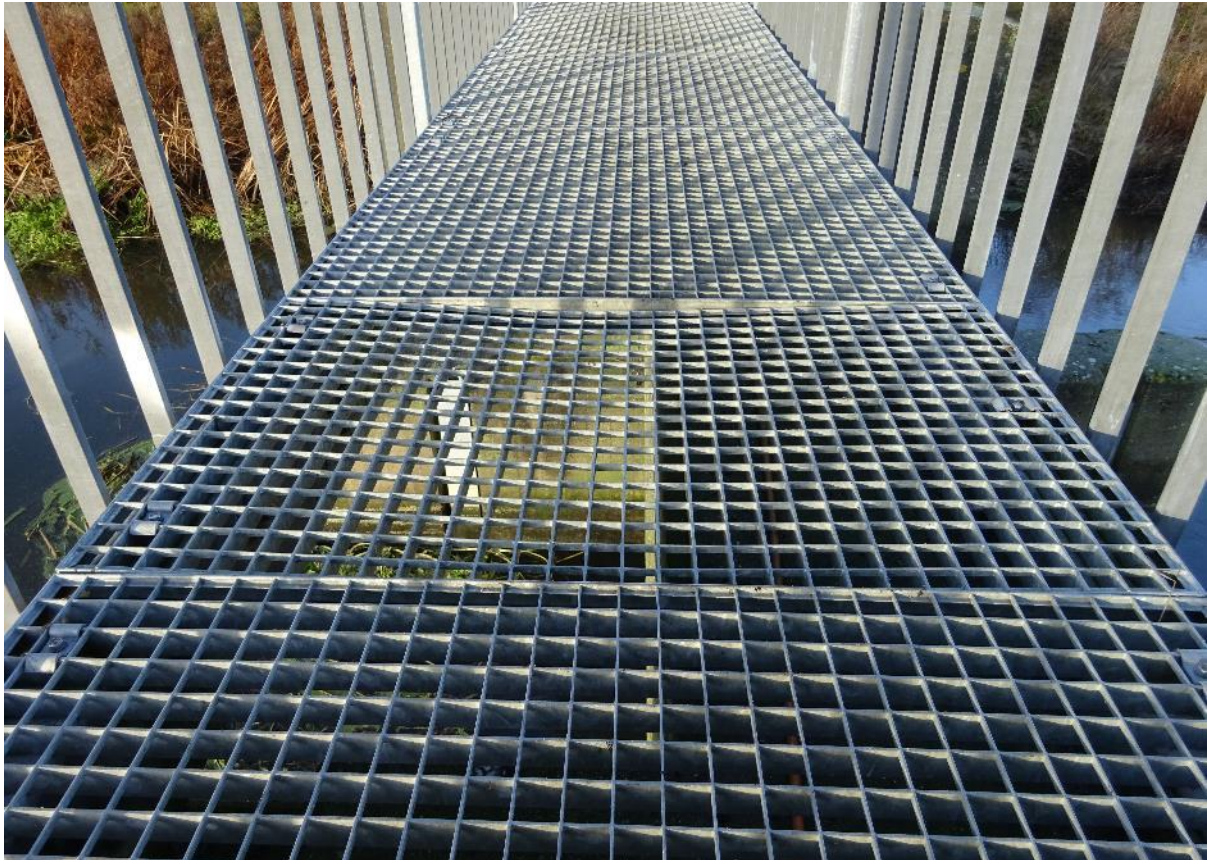
Aktivitet	Hovedresultat	Referencefoto
Visuel inspektion over vand	Slusen er generelt i særdeles god stand. Lokal deformation af dækelement på adgangsbro.	Figur 11.

Det samme gør sig gældende for gangbroen hen over slusen, hvor der ikke er fundet tegn på rust. På cirka midten af gangbroen er et af dækelementerne dog deformeret et par centimeter ned, hvilket giver en ujævn belægningsflade. Dette kan potentielt resultere i, at nogen kan falde og snuble. Dette ene dækelement bør derfor udskiftes af sikkerhedsmæssige hensyn.

Figur 11: Lokal deformation af dækelement på gangbro af galvaniseret stål.

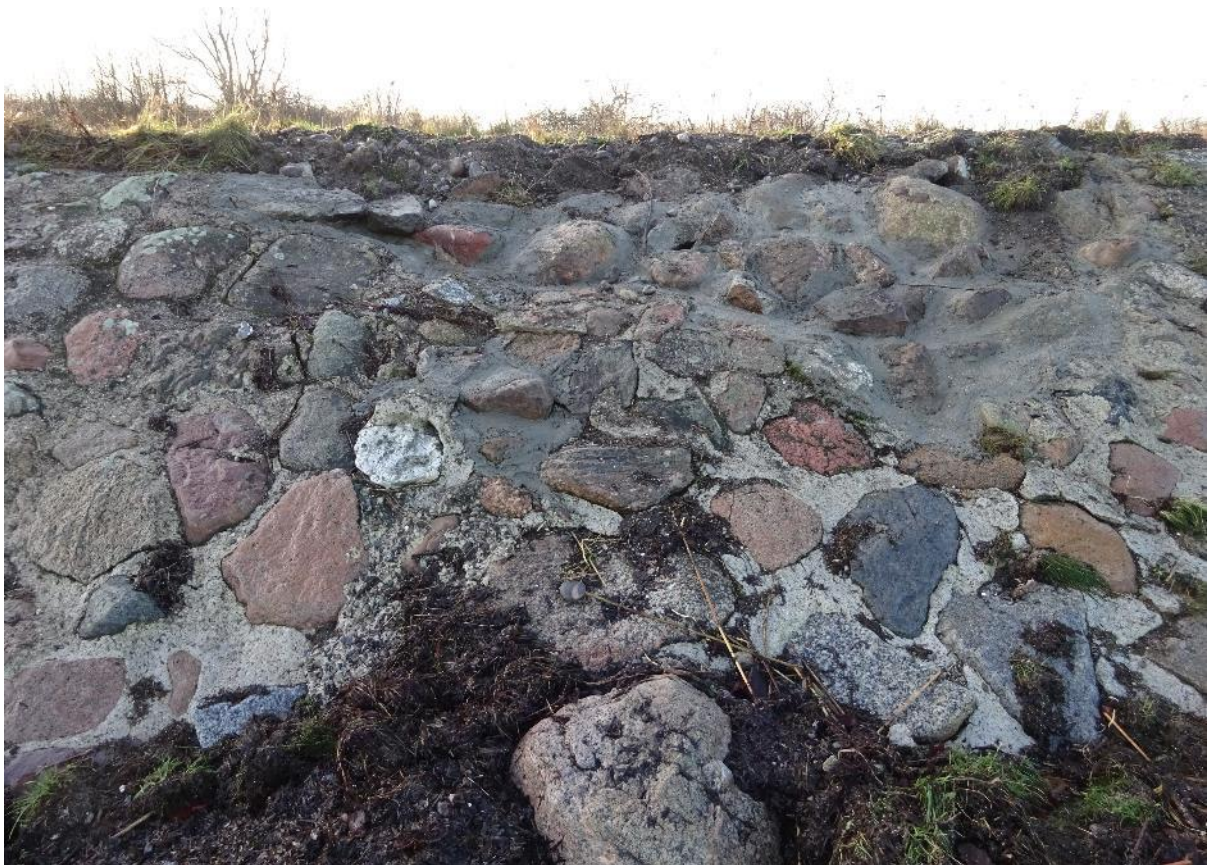
Der er kun observeret et enkelt sted, hvor der for nyligt er udført en reparation på toppen af glaciset. Denne skade kan være opstået i forbindelse med en stormhændelse hvor bølgeopskyl kan være skyld i erosionen. Skaden er repareret med nye sten og beton i en tilsyneladende høj styrke. Jordudlægning ved toppen af reparationen er dog udlagt ujævnt og endnu uden græssåning. Det er vigtigt at der på sigt sås græs, sådan at jorden ikke nemt skylles væk ved regn- eller bølgepåvirkninger.

En skråningssikring med karakter af glacis, som det er tilfældet på denne strækning, kan give problemer med bølgeopskyl ved stormhændelser. Bølgeopskyl kan føre til erosion af digets top og bagside, som ikke er yderligere beskyttet (dette kan være årsagen til den lokale skade).

Figur 20: Reparation af glaciset ca. 50 meter fra betonmuren mod øst.

Omfanget og konsekvenserne af bølgeopskyl bør tages med i den samlede vurdering, når projektet for forhøjelsen af sikringskoten udføres. Det kan fx overvejes at udlægge dæksten direkte på forsiden af glaciset, hvilket vil reducere bølgeopskyl væsentligt.

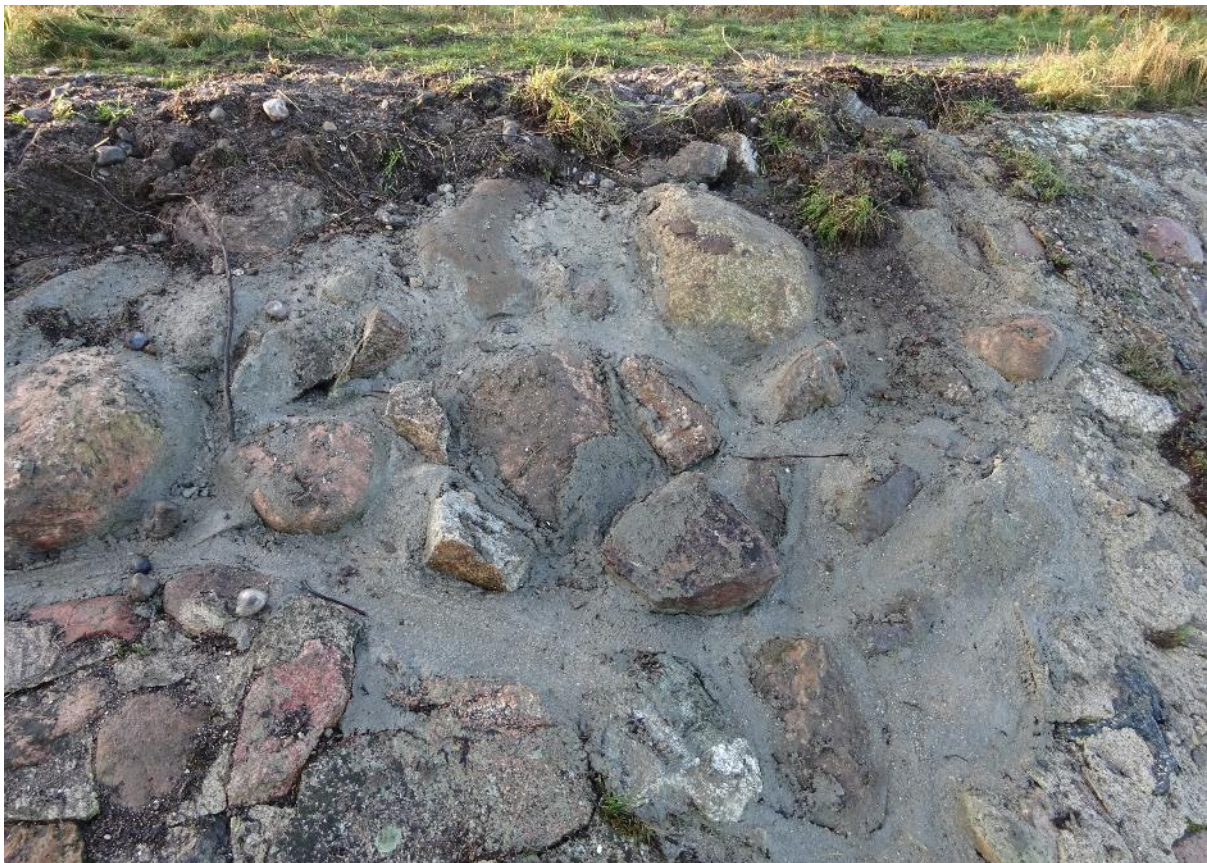
Figur 21: Lokal reparation af glaciset.

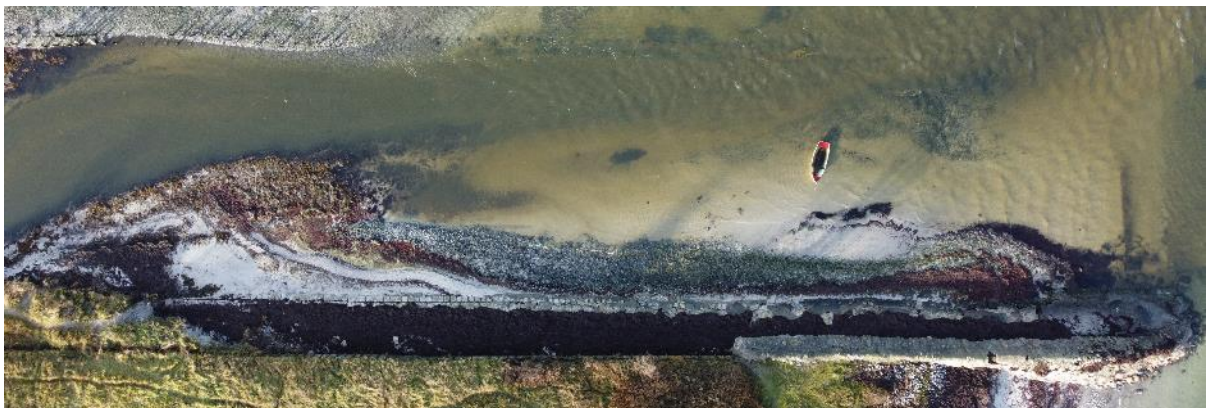
Figur 28: Ledeværket og den yderste hofde set fra oven.

På Figur 28 kan man se, hvordan der er ved at ske en tilsanding på den vestlige side af høfden. Dette bevirker at åens forløb får en drejning mere direkte mod nord. Ved gennemgang af historiske luftfotos fra åens udløb kan det ses, at området i perioden mellem 2016 til 2018 er oprenset, da der optil her var sket en markant tilsanding af området vest for høfden.

For at undgå en forværring af den nuværende tilsanding, kan det evt. overvejes at forlænge høfden længere ud i Køge Bugt. Desuden vil en reetablering af ledeværket nordvest for åen bevirke, at åen i større grad kan holde sig selv fri for tilsandinger.

Alternativt kan man oprense kyststrækningen øst for høfden, da det er denne sandmængde der bliver transporteret videre mod nordvest. Da kapaciteten på østsiden af høfden er opbrugt, vil mere sand blive ført videre. Det kan også blive nødvendigt igen at oprense i selve åens udløb efter behov.

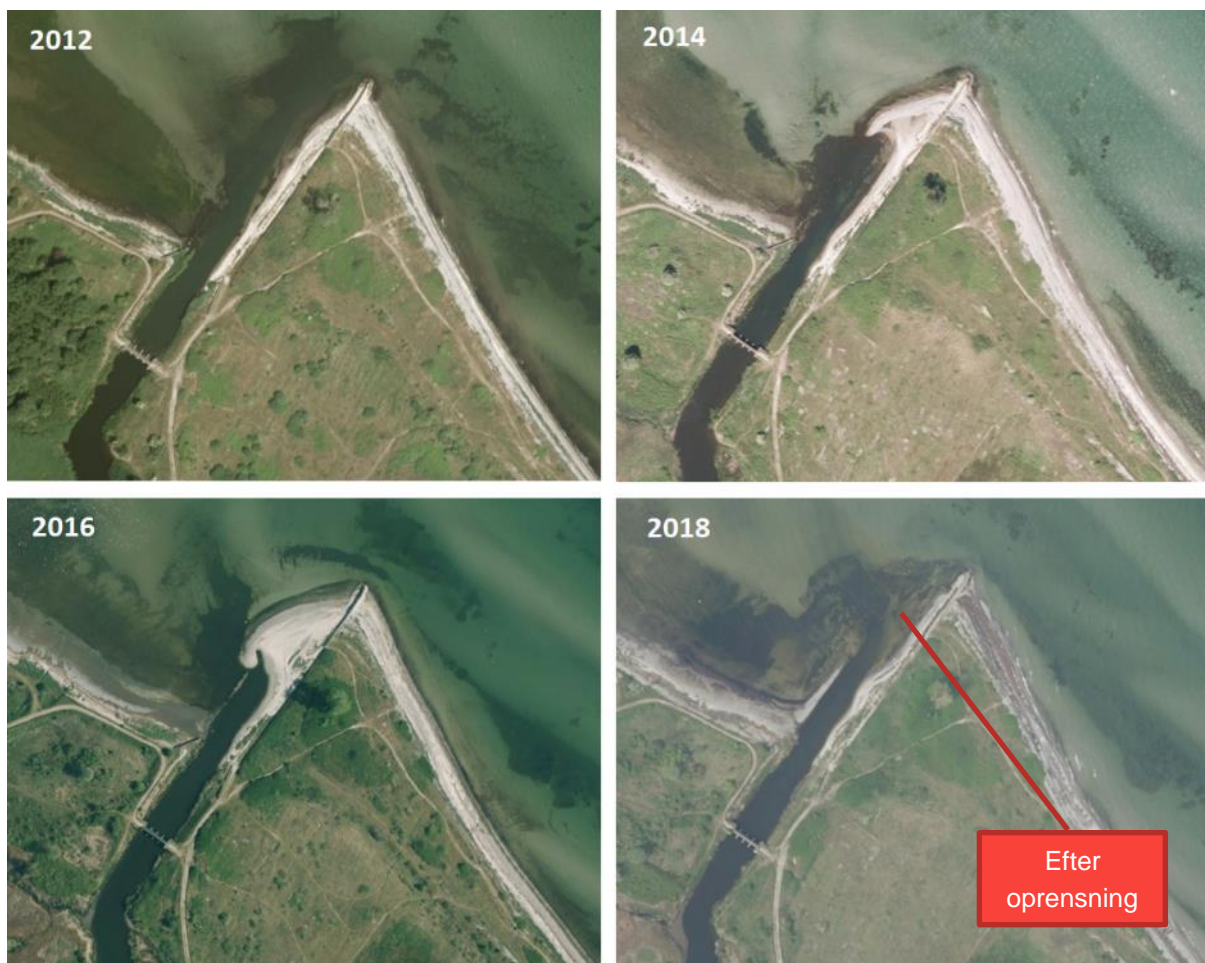
Figur 29: Udvikling af tilsanding ved udløb fra Tryggevejle Å fra 2012 til 2018.

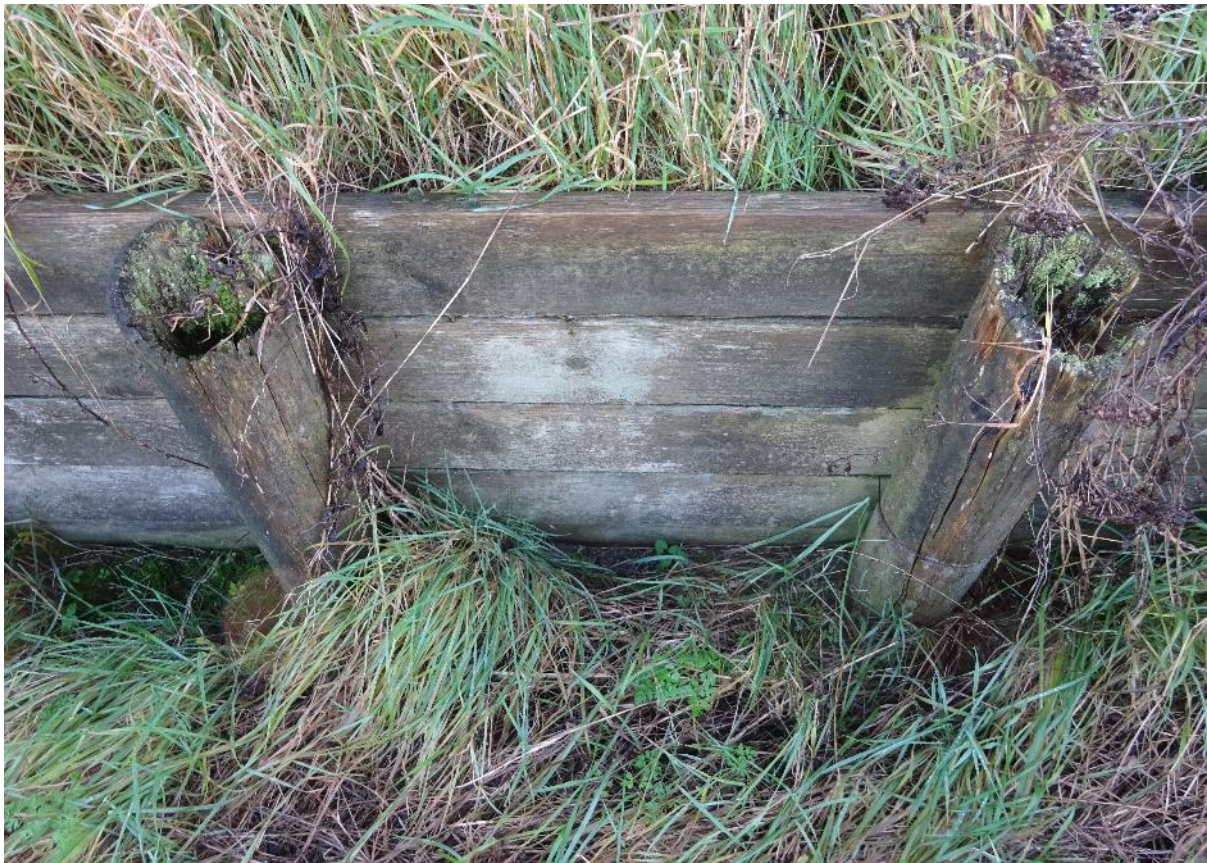
På den inderste og midterste del af ledeværket, er træflagevæggen i meget dårlig stand. De fleste pæle er mere eller mindre rådne og fremstår meget mørre. Flere af pælene er knækket og der mangler flere af de vandrette planker, som er faldet bort.

Det vurderes, at pælene er i så dårlig stand, at flere af dem vil knække i løbet af en kort årrække. Dette vil til dels medføre at den bagvedliggende bagfyld vil skride ud. Derudover vil bagfyldet blive eksponeret frit for kommende bølgepåvirkninger hvormed der kan opstå store erosionshuller.

Figur 31: Eksempel på tilstand af træflagevæg.

På grund af træflagevæggens dårlige stand anbefales det, at der etableres en beskyttende stensætning på forsiden af flagevæggen. Stensætningen kan etableres af filtersten som lægges oven på en fiberdug, sådan at det bagvedliggende finkornede materiale ikke kan sive ud igennem stensætningen. Yderst skal der etableres store dæksten, som kan modstå bølgepåvirkningerne i området. Denne løsning vil være langtidsholdbar og uden nævneværdige fremtidige vedligeholdelsesomkostninger.

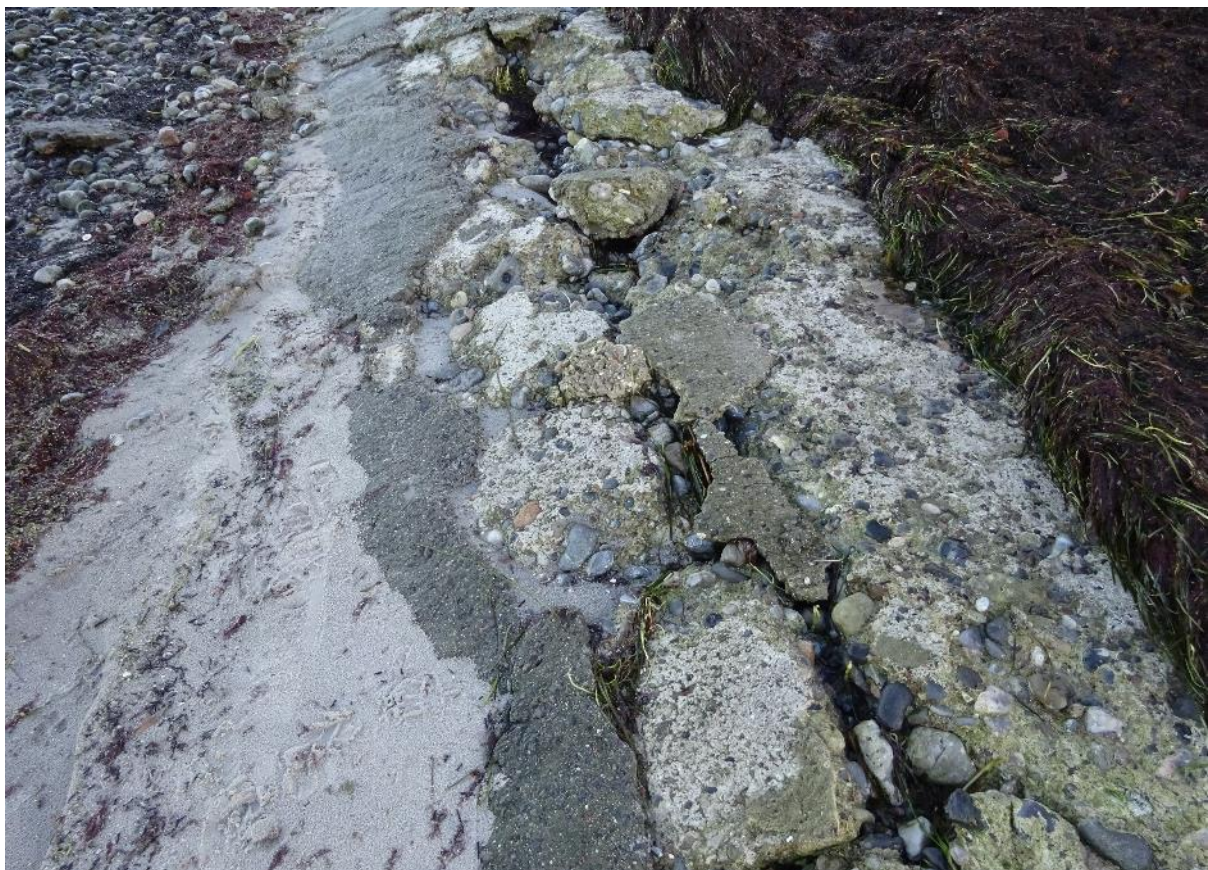
På selve åbrinken (det vandrette terræn foran flagevæggen), er der på den midterste del af ledeværket udlagt betonblokke, som erosionssikring af sandet. Selvom betonblokkene individuelt er slidte, så vurderes det at deres samlede tilstedeværelse stadig giver en god erosionsbeskyttende effekt af selve den vandrette del af terrænet. Det vil umiddelbart være uden særlig stor effekt at fortsætte med at renovere de indbyrdes åbninger og revner med beton, hvor hullerne ikke er store.

Figur 33: Eksempel på tilstand af betonsikring af sandstrand.

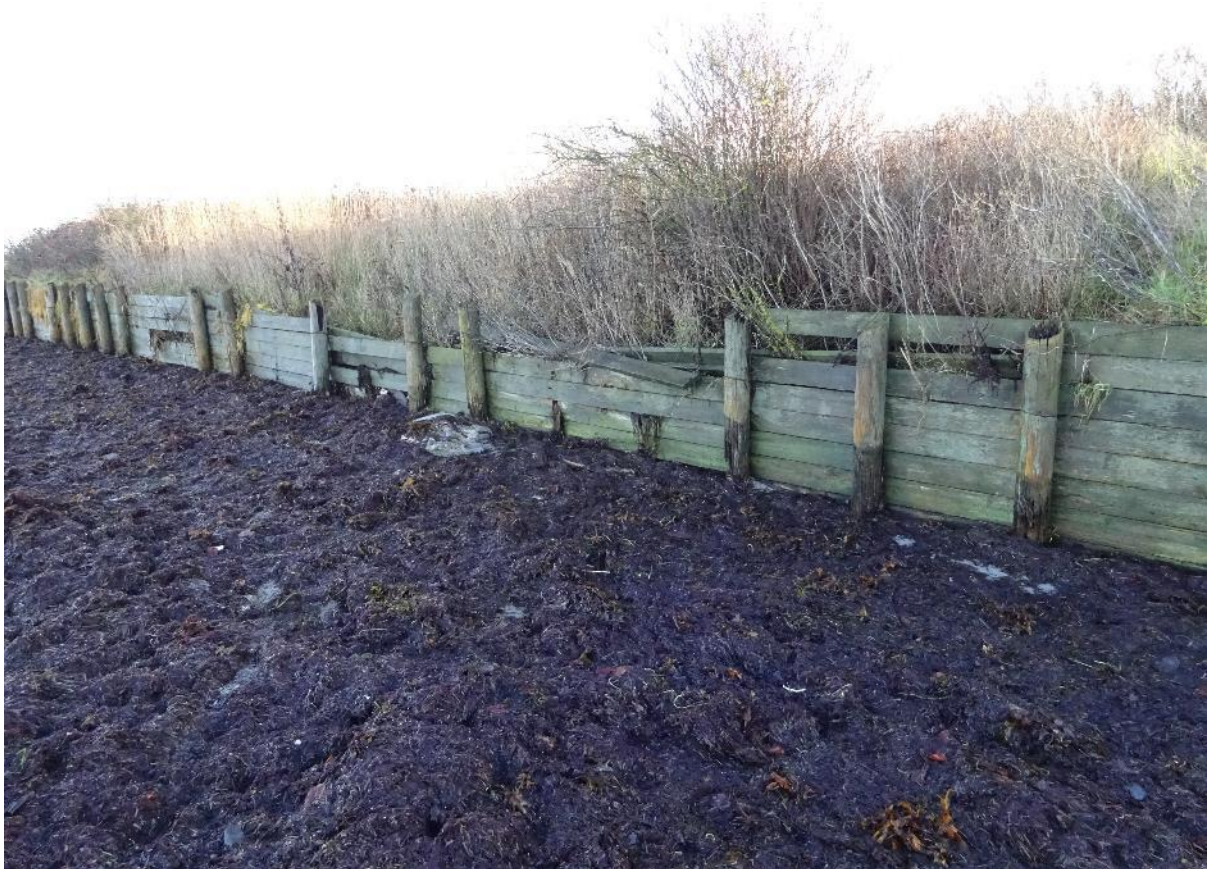
Figur 34: Område af træflagevæg på det midterste stykke af ledeværket, som er i meget dårlig stand.

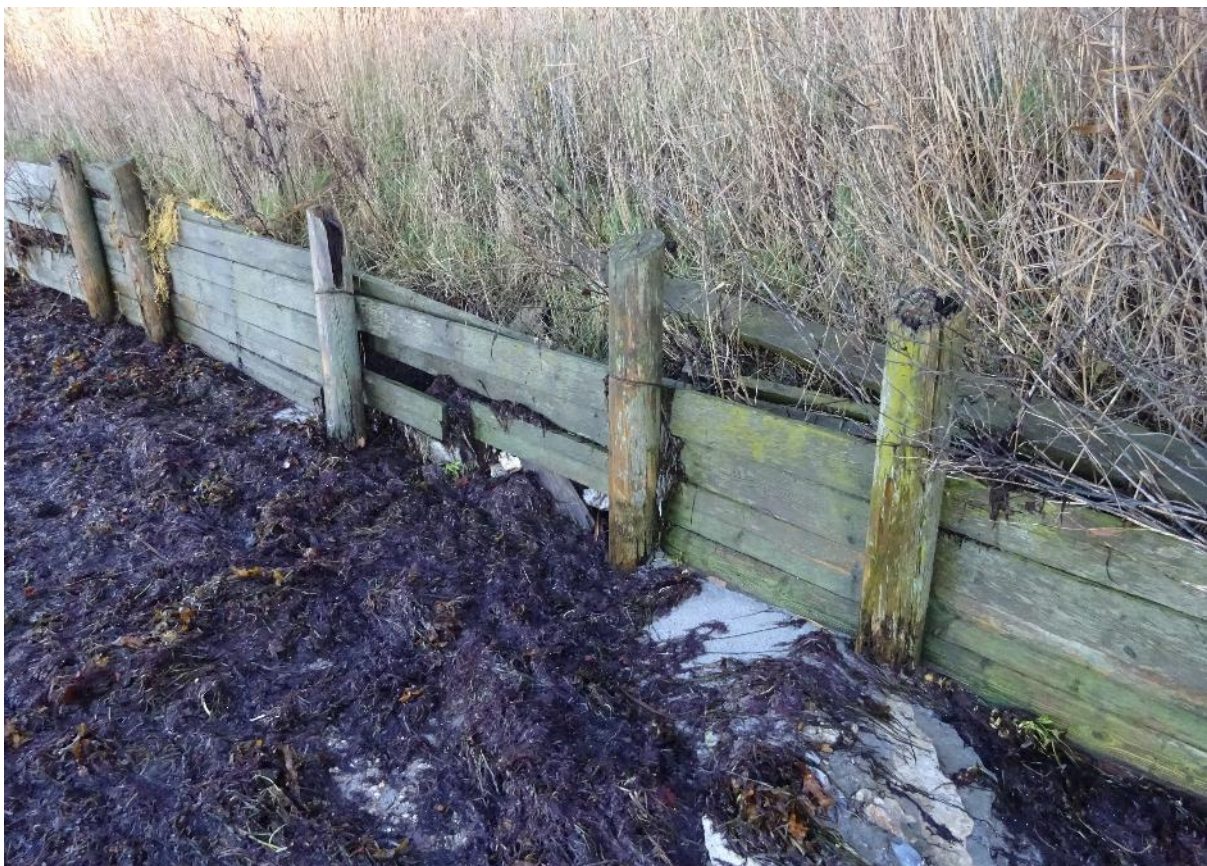
Figur 35: Eksempel på tilstand af træflagevæg.

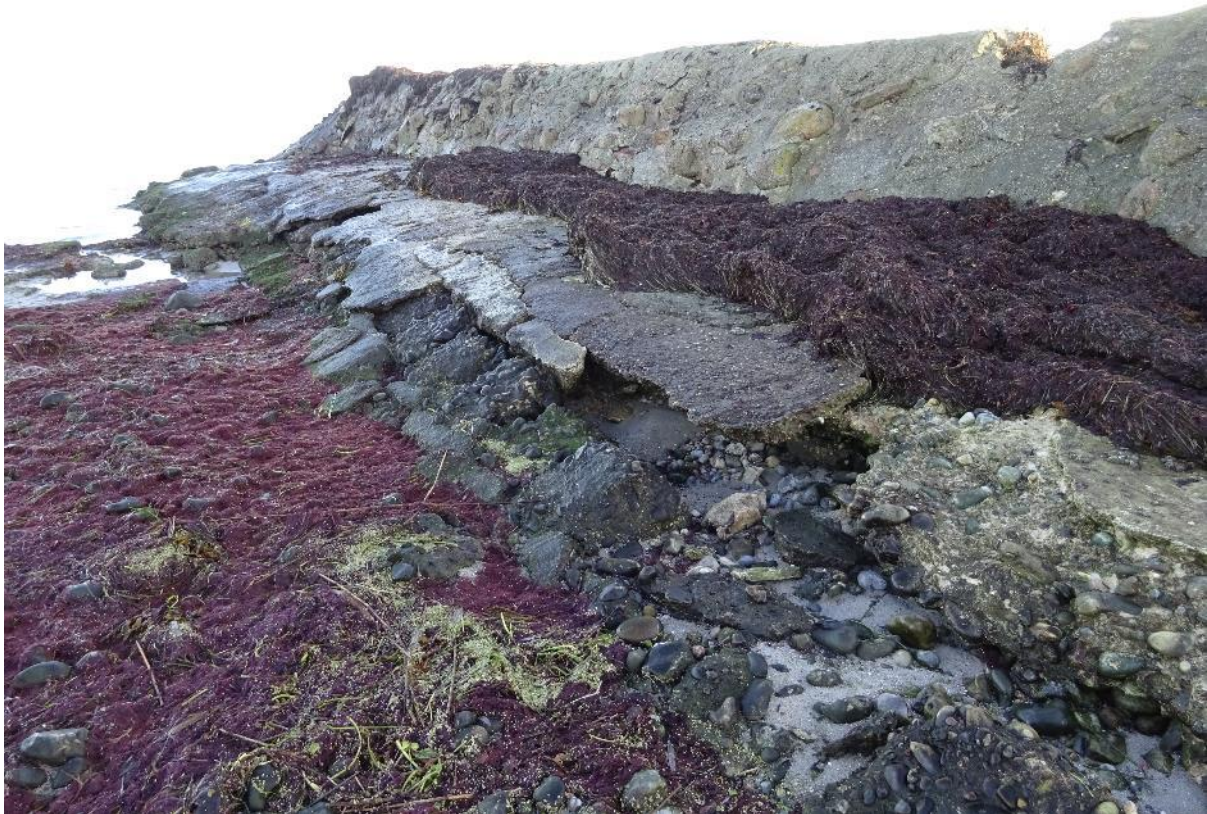
På terrænet ude foran høfden er der udstøbt en større mængde beton oven på gamle sten og betonblokke. Betonudstøbningen er flere steder undermineret i mindre grad. Det bør overvejes at udbedre denne strækning ifm. reparationen af den tilstødende del af ledeværket.

Figur 38: Betonsikring af sand ved foden af h fden.

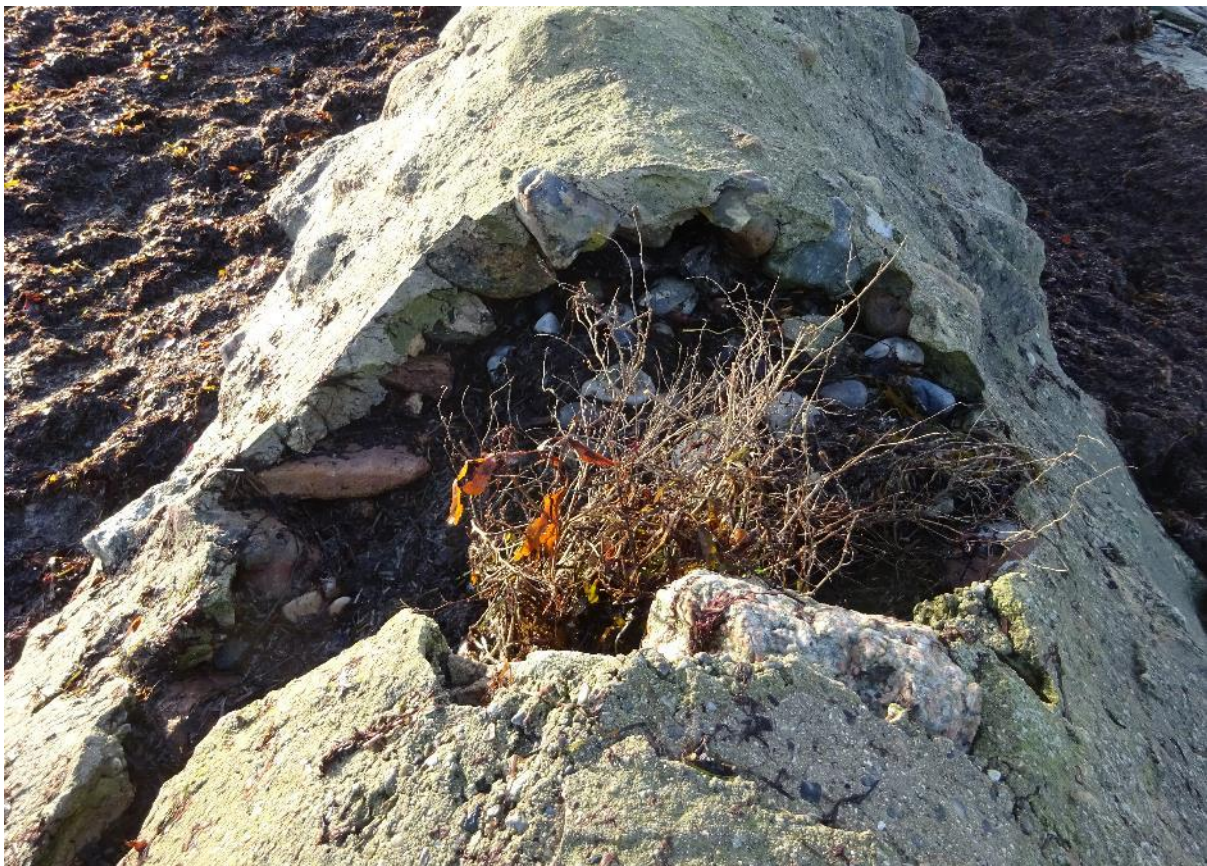
Høfden på den yderste del af ledeværket er overordnet i god stand. Der er dog et enkelt markant hul i toppen af de sammenstøbte sten, som har eksponeret stenhøfdens kerne af mindre sten mod det fri. Dette hul bør udstøbes med ny beton, sådan at høfdens top lukkes og sikres imod nedbrydning, som kan forekomme i forbindelse med en stormhændelse.

Figur 39: Hul i toppen af stenh fden.

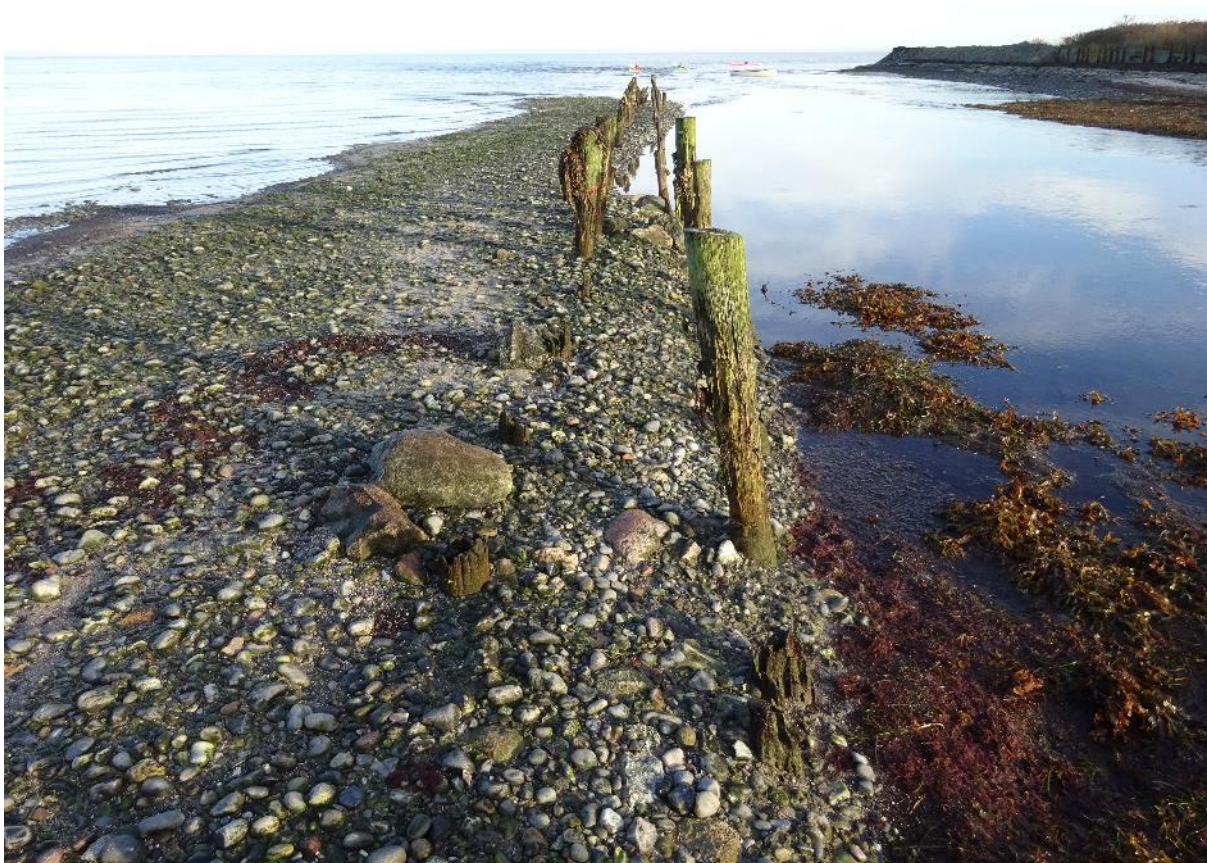
På den vestlige side af åens udløb er der oprindeligt etableret en dobbeltsidet række af spredte fyrtræspæle, som ledeværk for åens vandudstrømning. Disse pæle er dog rådnet væk og yder ikke længere nogen funktion.

Figur 41: Pæle i det gamle ledeværk mod vest er rådnet væk.

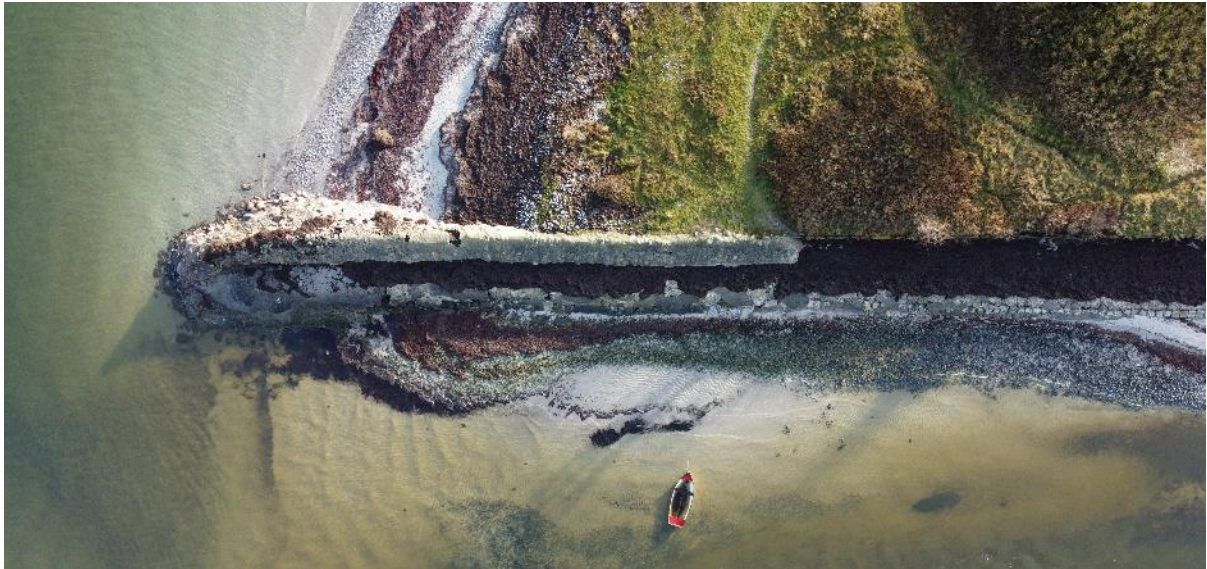
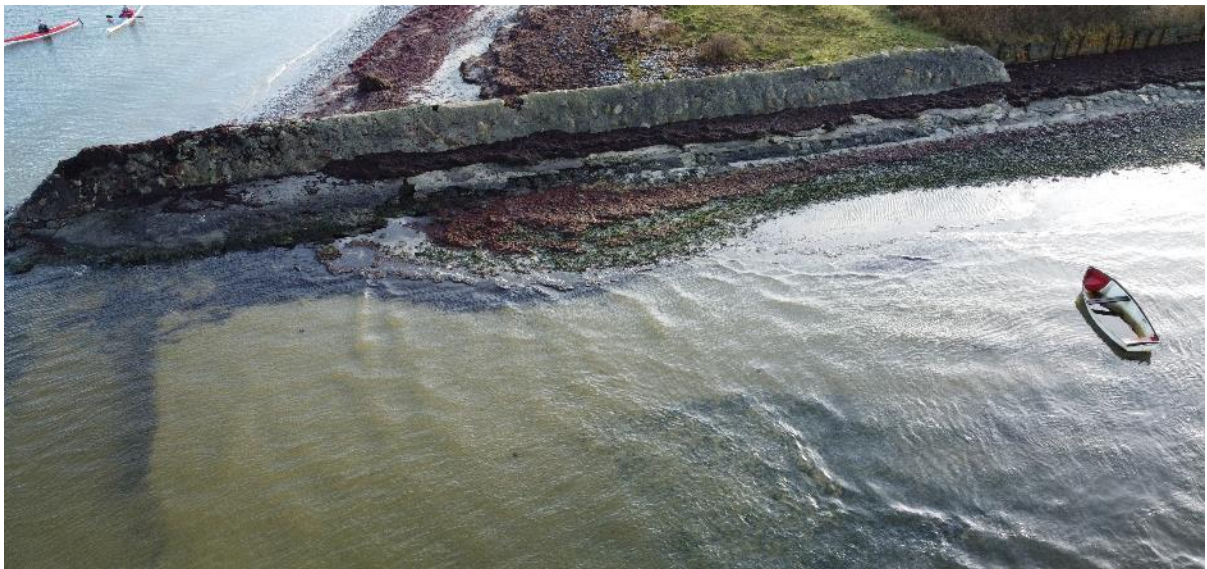
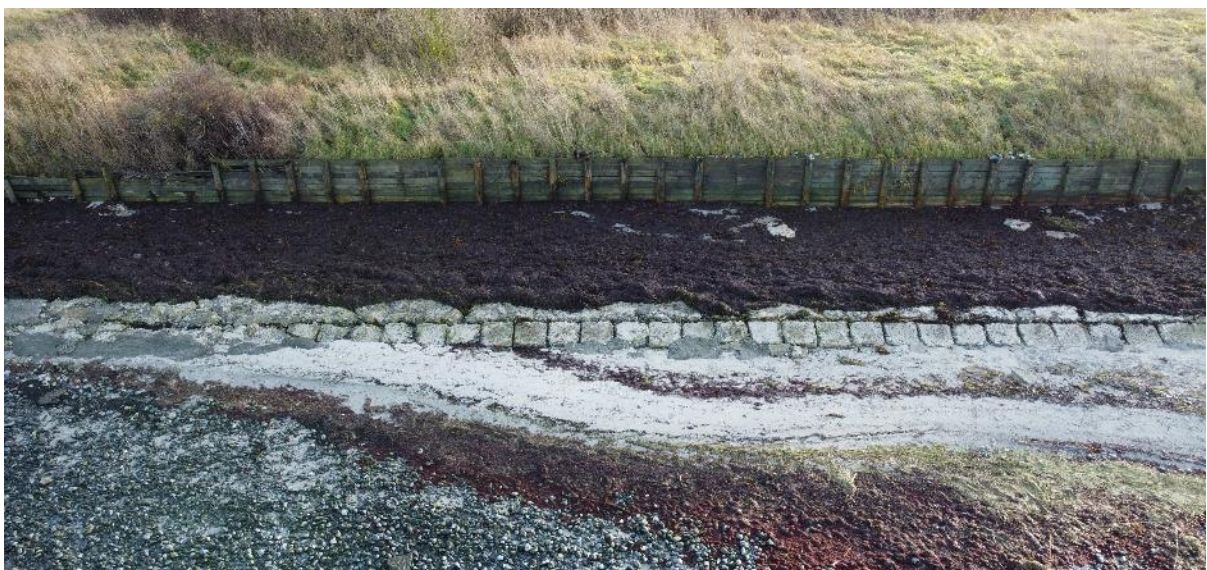
Aktivitet	Hovedresultat	Referencefoto
Visuel inspektion over vand	Træflagevæggen er generelt i dårlig stand, flere steder er pæle knækket og vandrette planker er faldet af.	Figur 31, Figur 34 og Figur 35.
	På toppen af høfden af sten og beton er der et markant hul, som eksponerer kernematerialet mod det fri.	Figur 38 og Figur 39.
	Den vandrette erosionssikring af området vest for flagevæg og høfde er slidt.	Figur 32, Figur 33, Figur 36 og Figur 38.
	Det gamle ledeværk mod vest er rådnet væk.	Figur 40 og Figur 41.
	Den yderste del af åens udløb er ved at sande til på ny, sådan at åens forløb er ved at dreje mod nord.	Figur 42, Figur 43 og Figur 44.

Figur 42: Den yderste del af ledeværket, set fra oven.

Figur 43: Den yderste del af ledeværket, set fra nordvest.

Figur 44: Midterste del af ledeværket, høfden set fra nordvest.
