# **Indre Kyster – skitseprojekter**

## **Strøby Egede**

**NIRAS**  
**Kystdirektoratet**

**Skitseprojekt nr. 11**  
**December 2001**

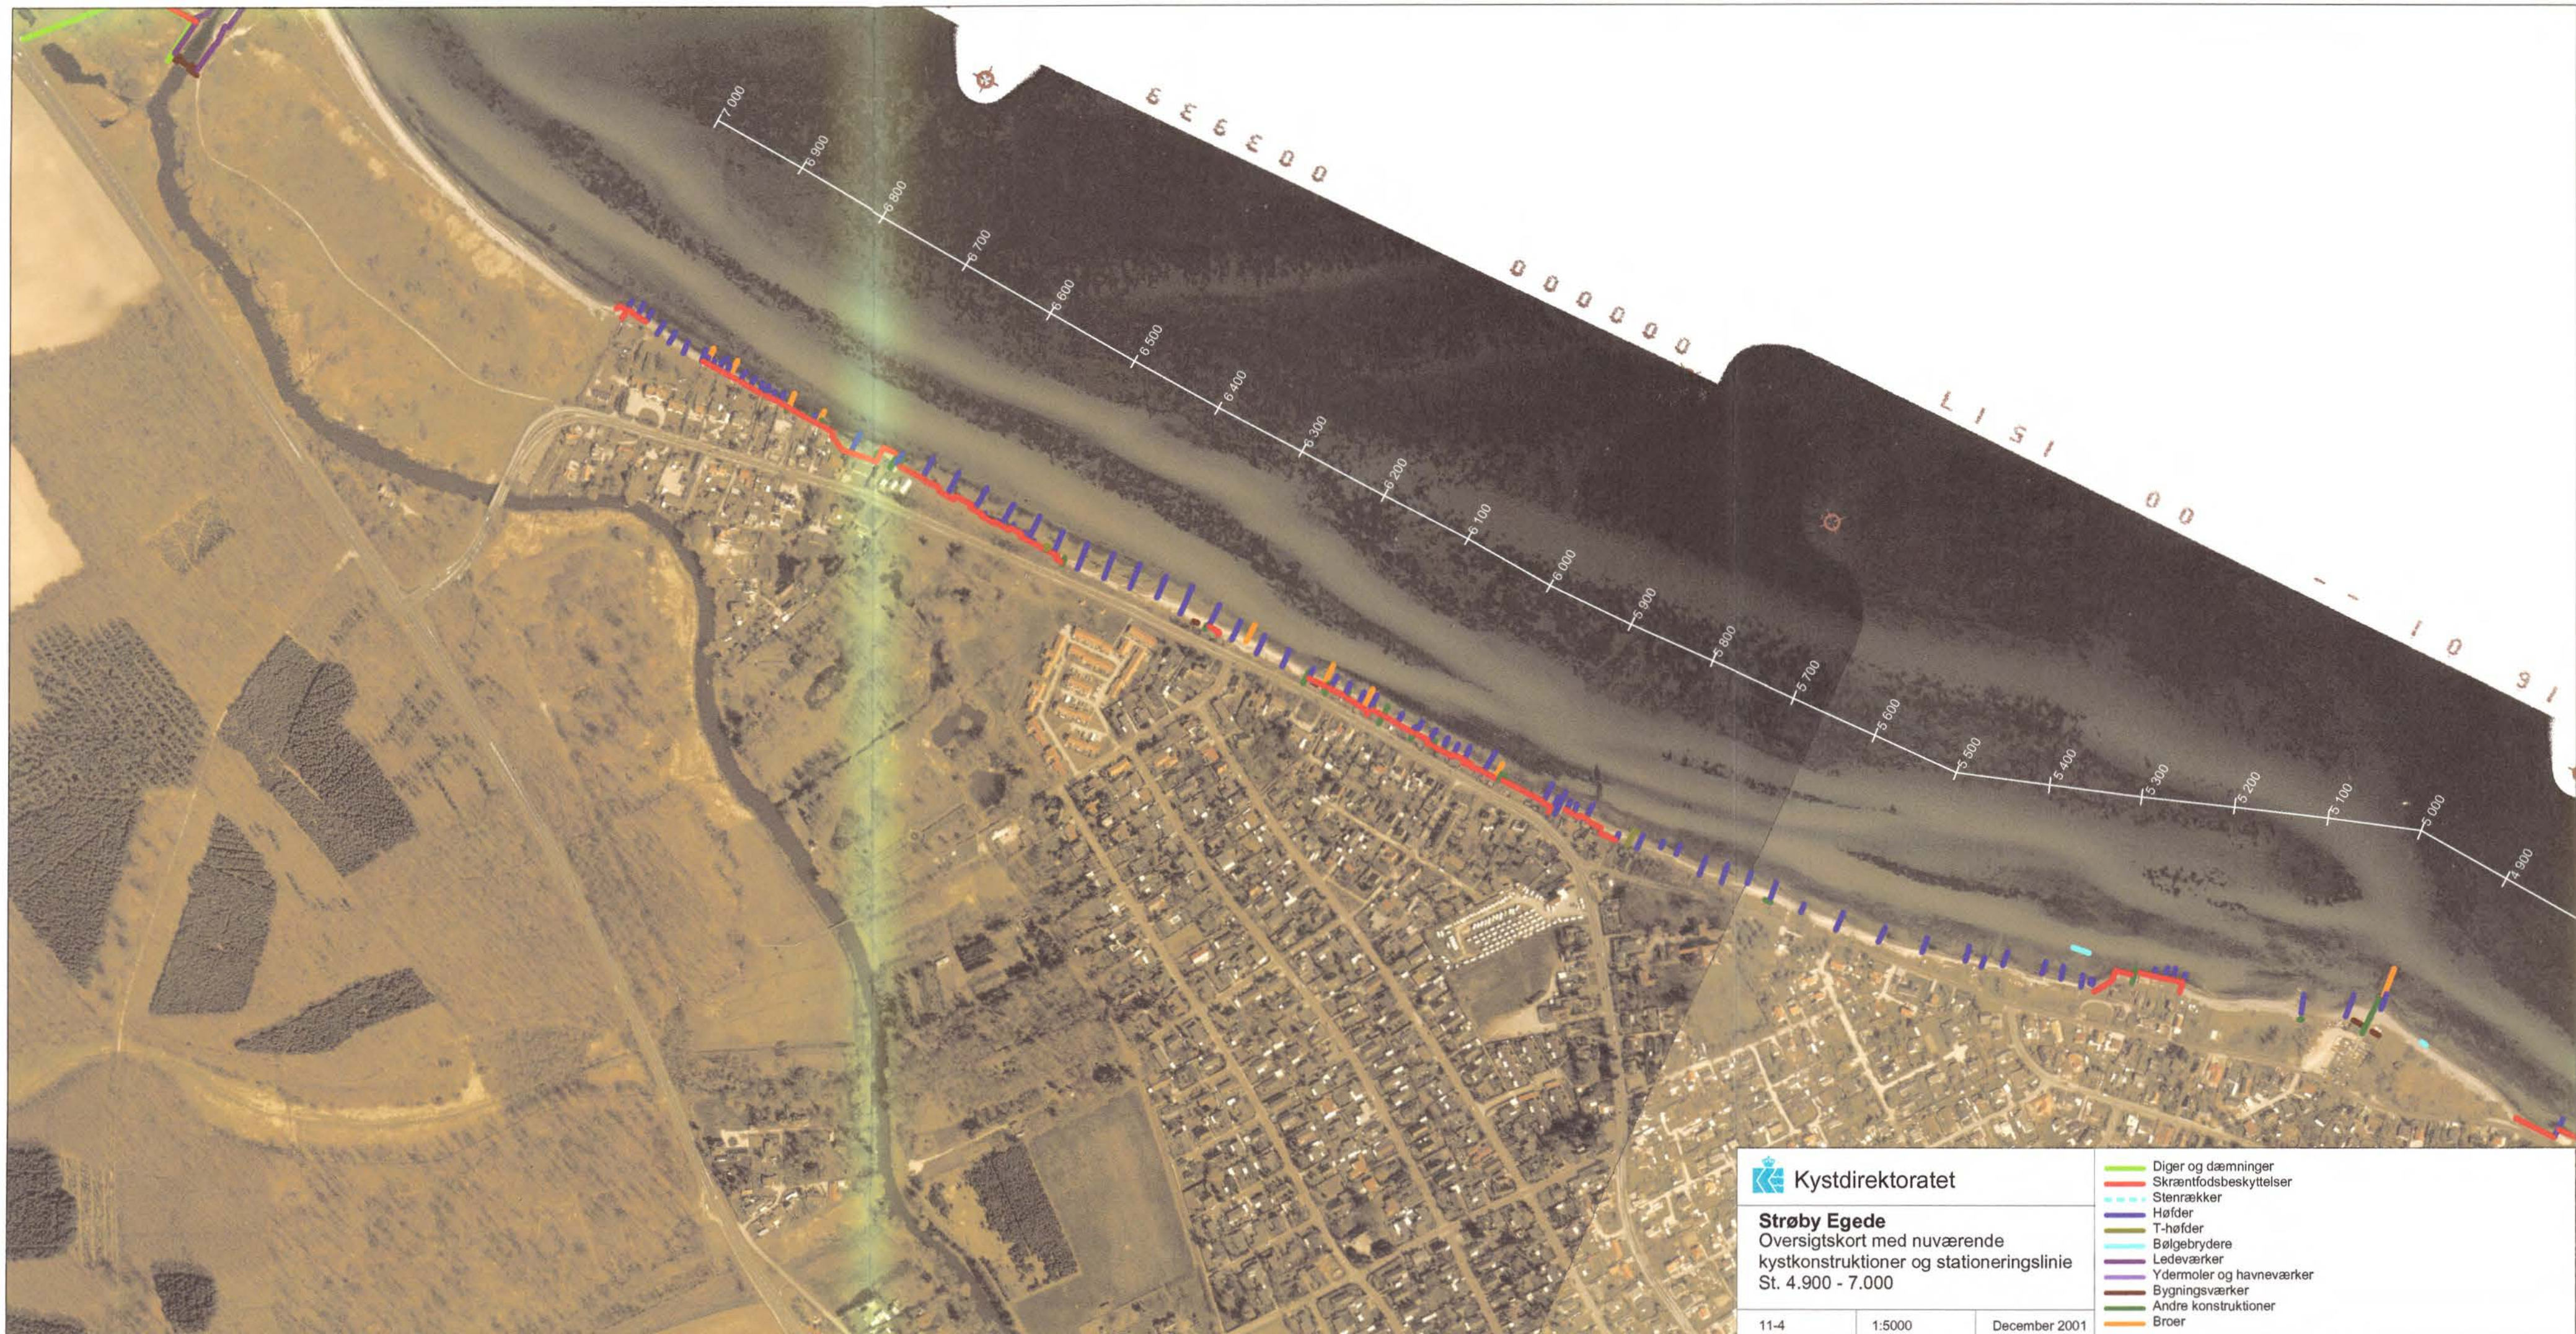
**Kystdirektoratet**  
**Strøby Egede**  
 Oversigtskort med nuværende  
 kystkonstruktioner og stationeringslinje  
 St. 2.800 - 4.900

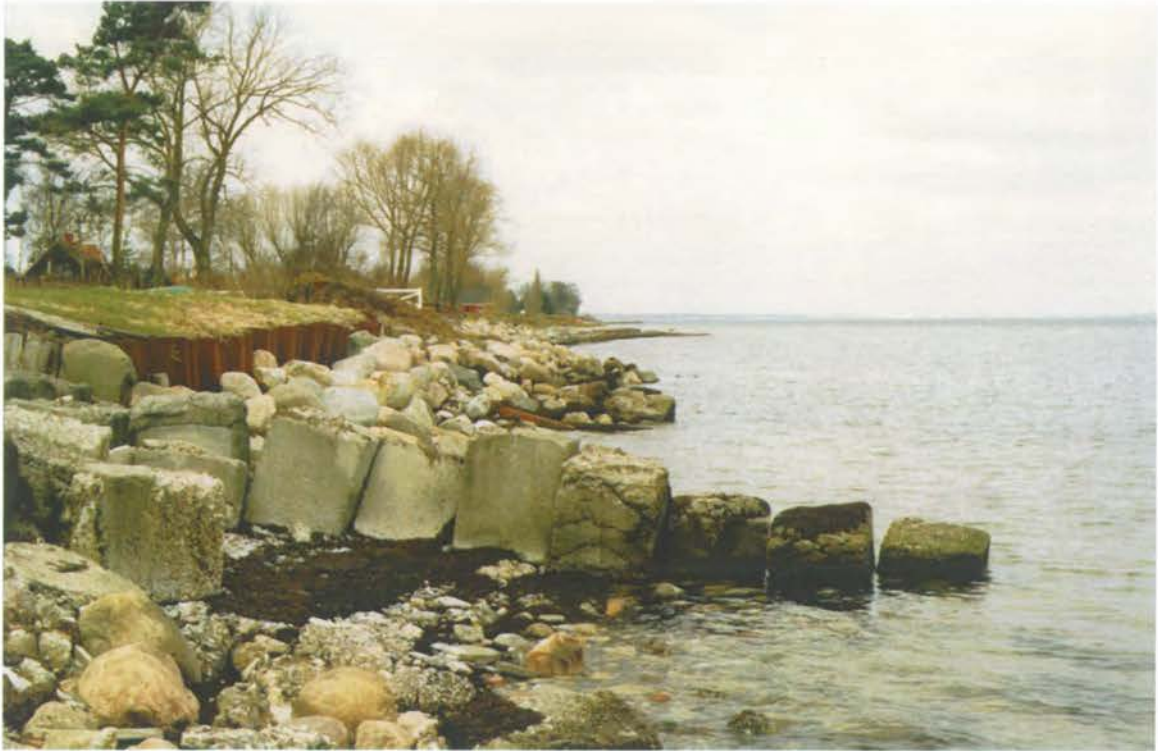
*Nuværende forhold ved st. 1400*

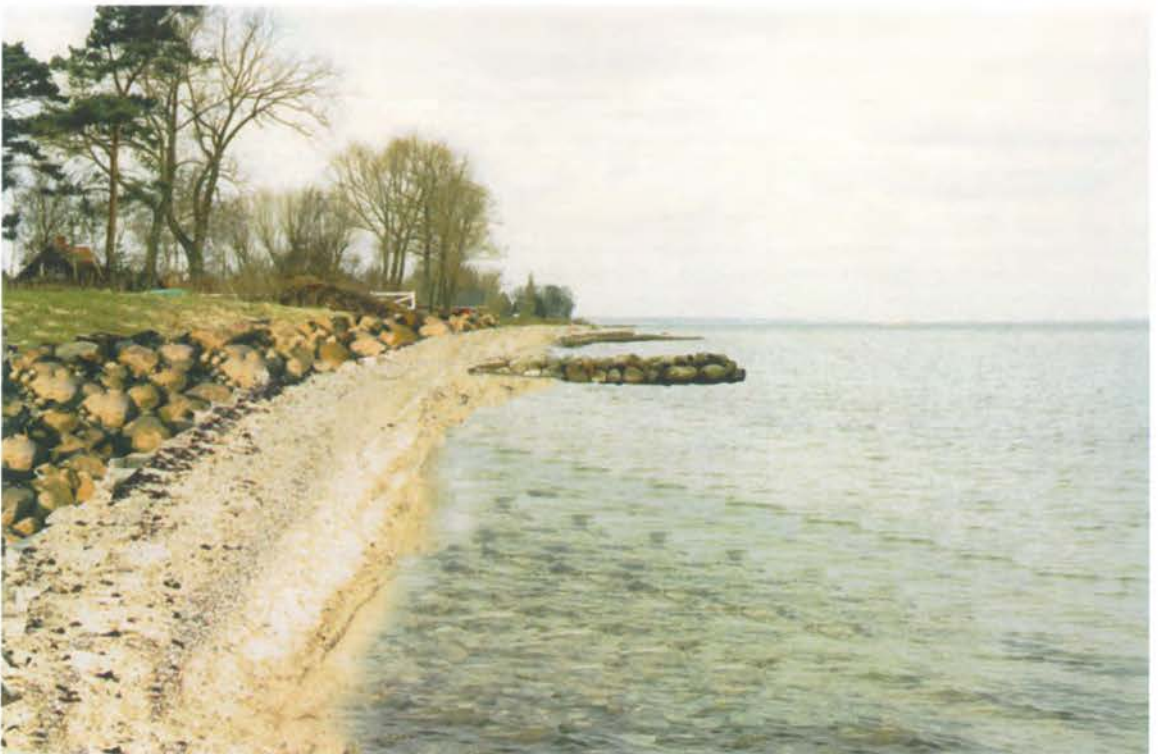
*Forslag A: Forventet strandudseende efter justering af høfder*

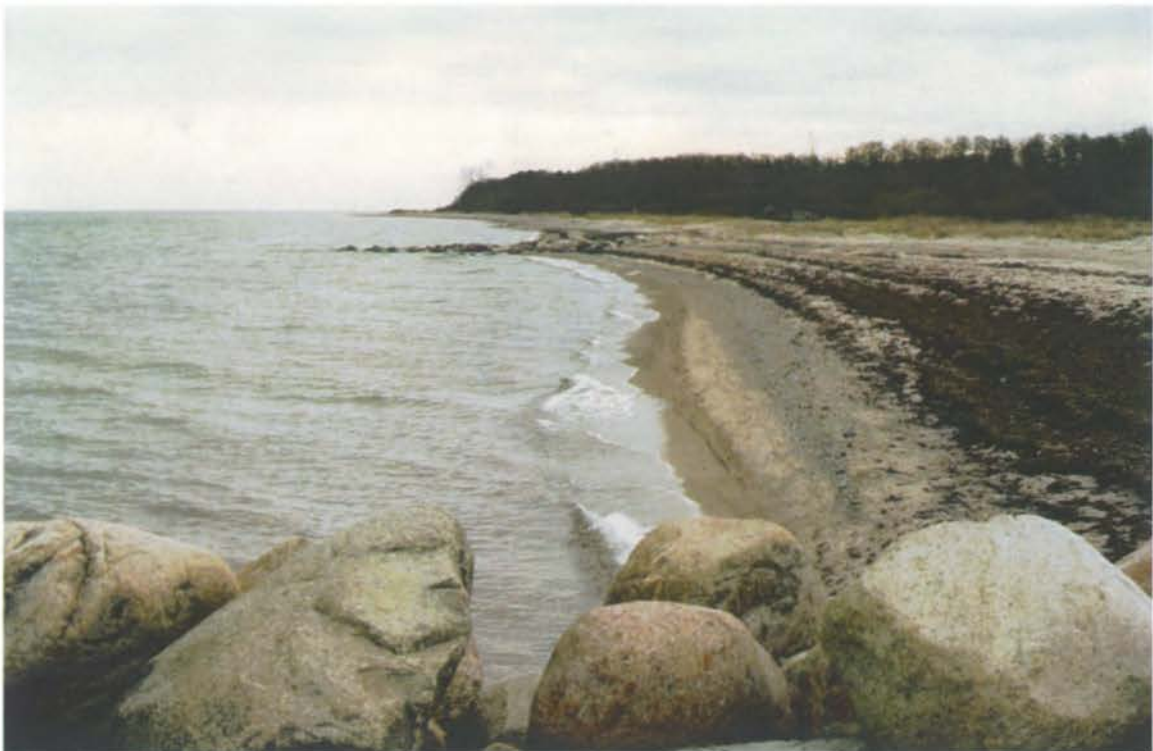
*Nuværende forhold ved udløbet i st. 450*

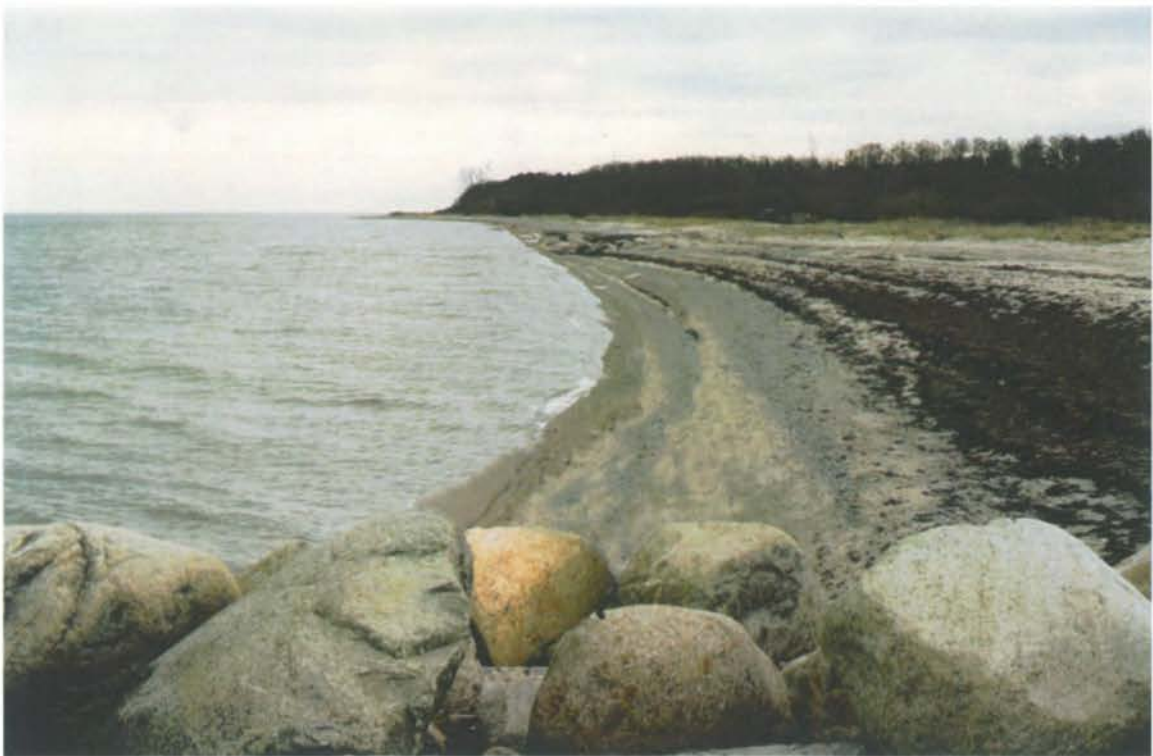
*Forslag A, B, og D: Forventet strandudseende efter minimering af stendækket*

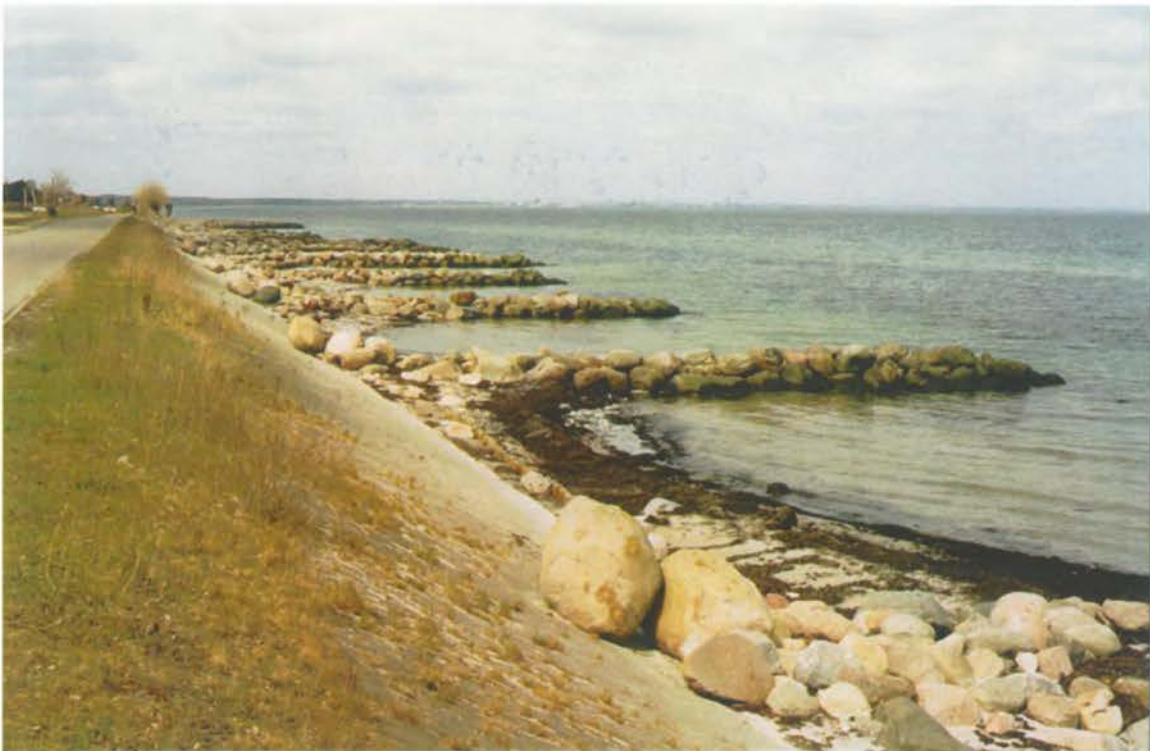
*Nuværende forhold på strækningen ved st. 3000*

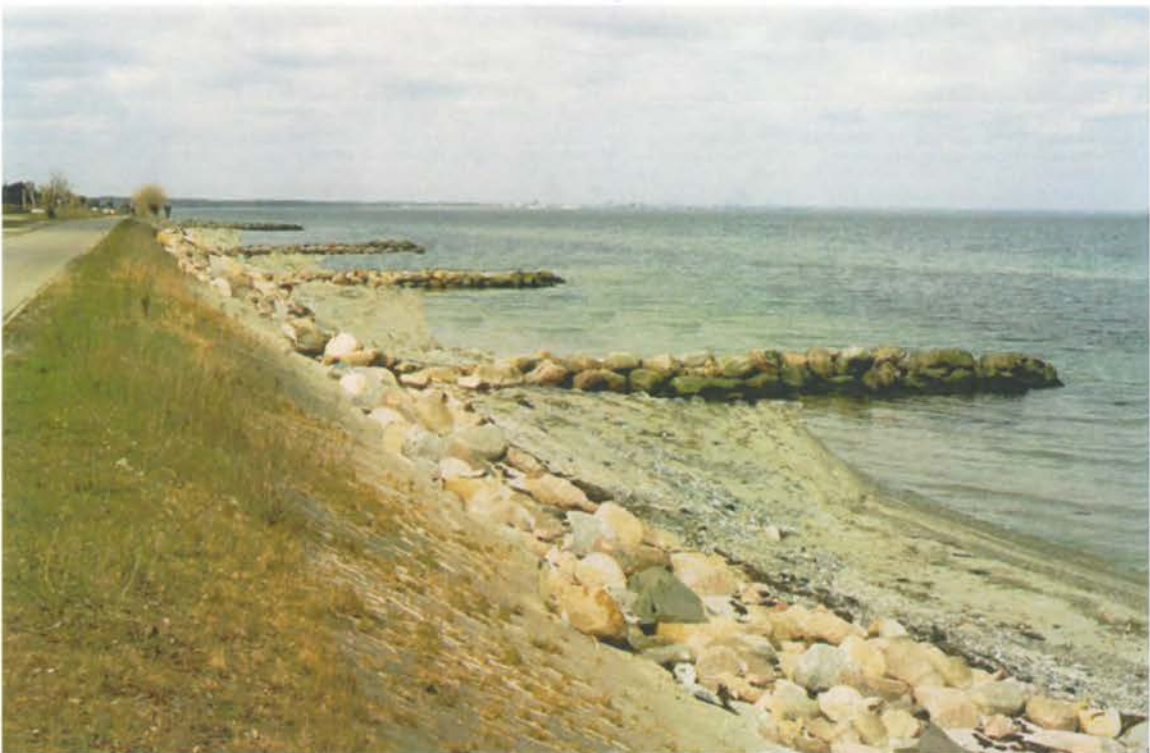
*Forslag A, B, C og D: Forventet strandudseende efter justering af hølfer*

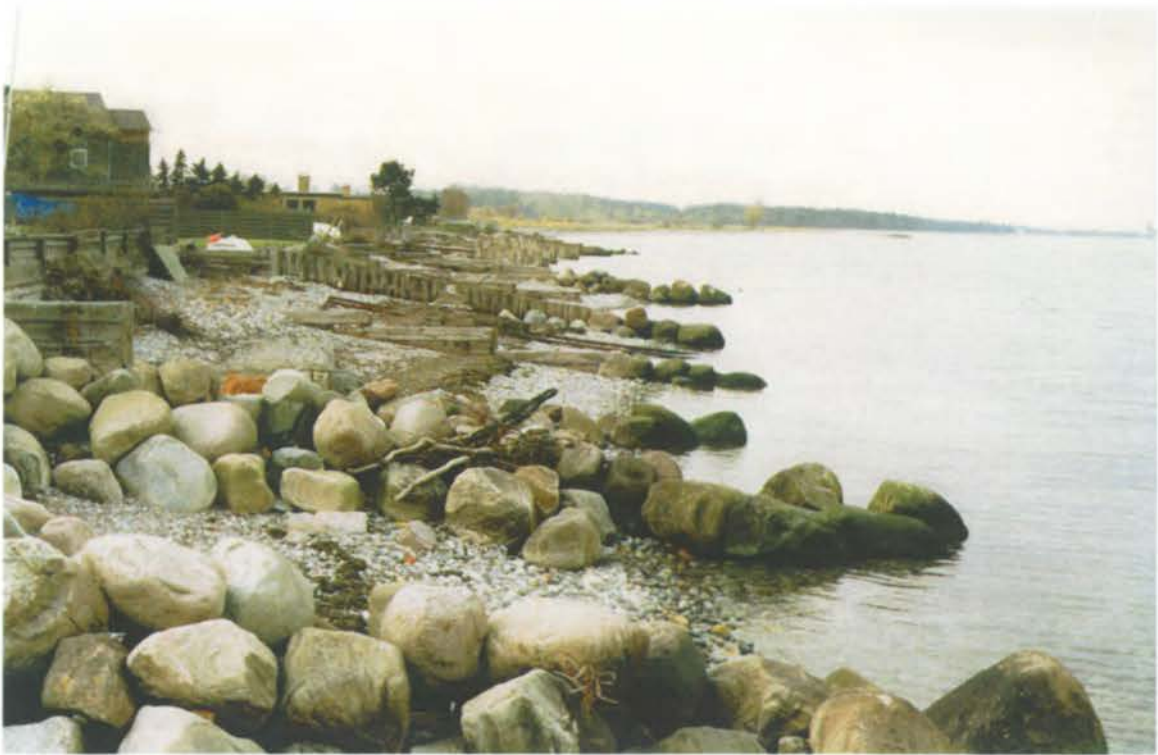
*Nuværende forhold ca. ved st. 1500*

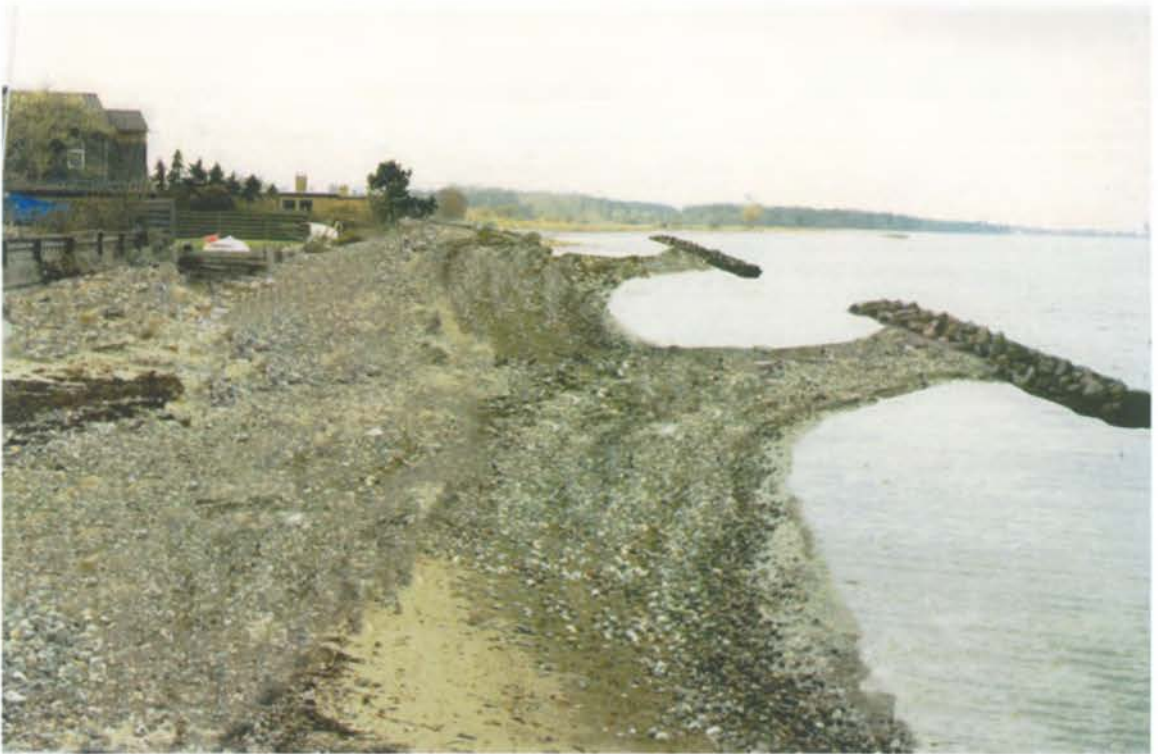
*Forslag B: Forventet strandudseende efter anlæg af bølgebrydere*

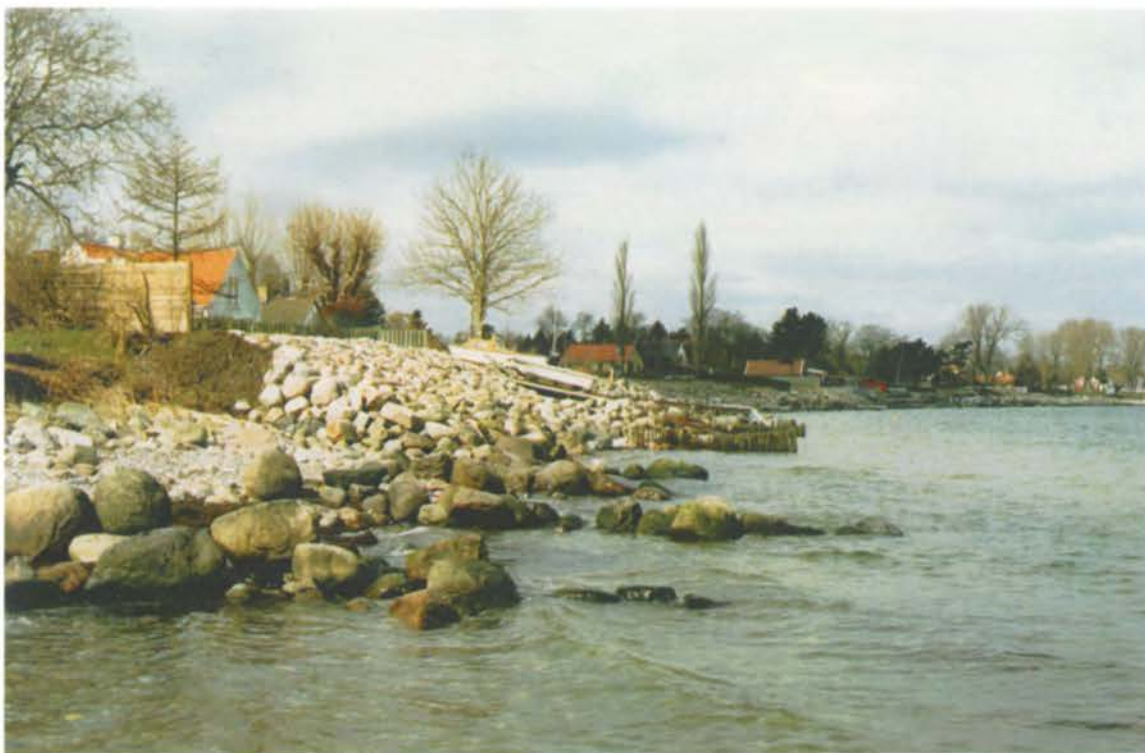
*Nuværende forhold ca, ved st. 1500*

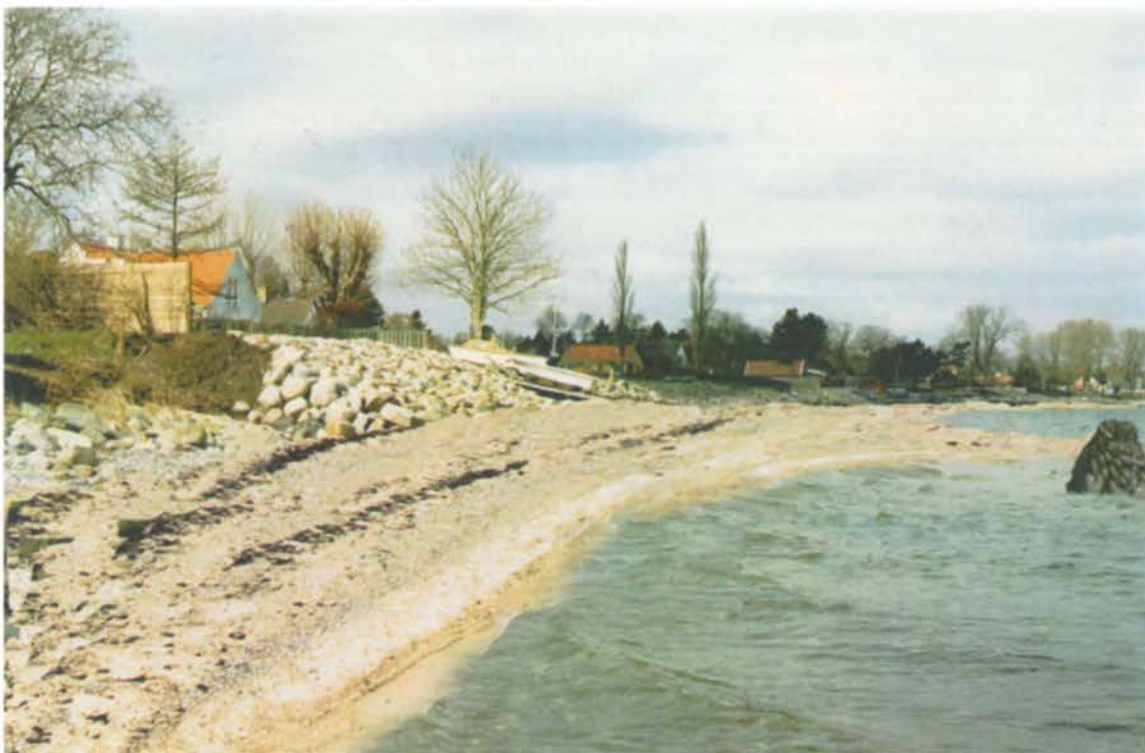
*Forslag B: Forventet strandudseende efter anlæg af bølgebrydere*

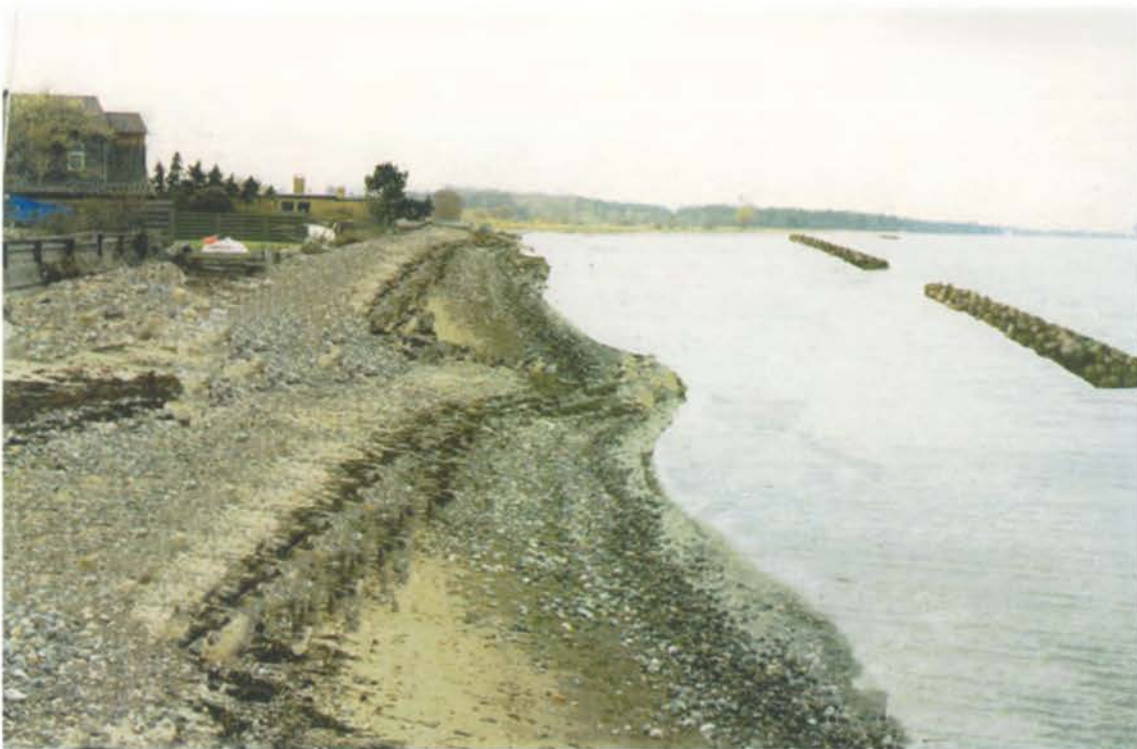
*Forslag B og C: Forventet strandudseende, hvis bølgebrydere anlægges et stykke fra kysten*

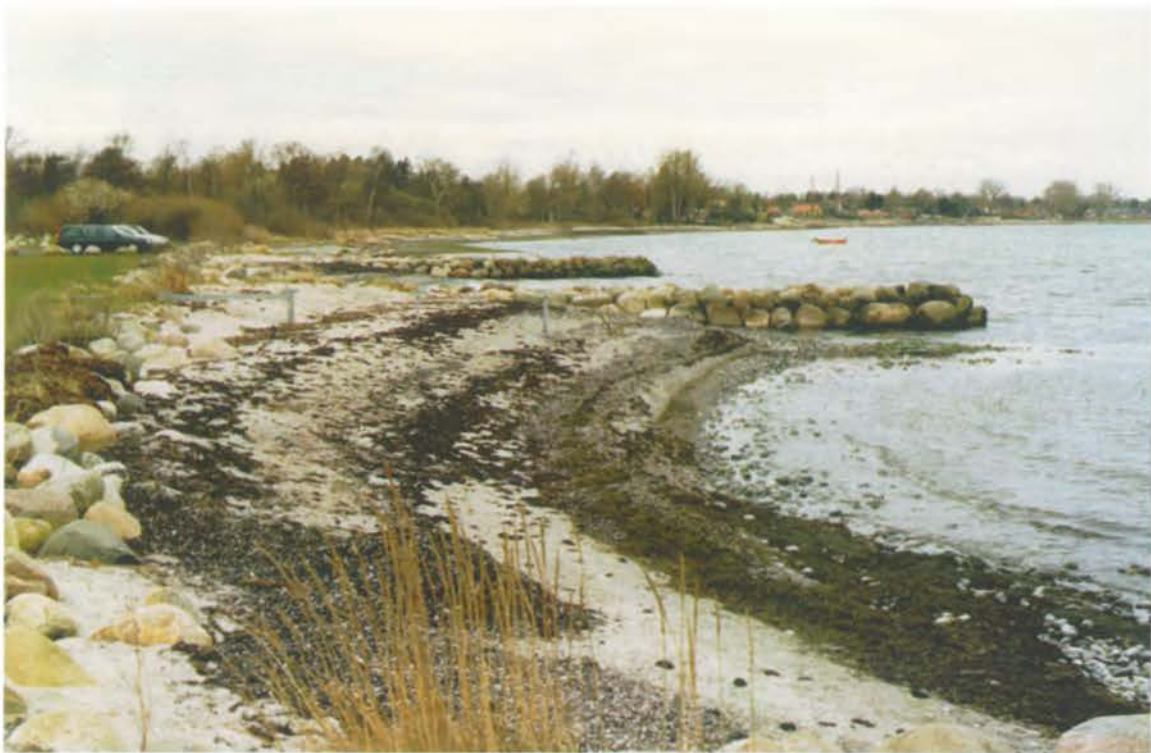
*Nuværende forhold ved st.1000*

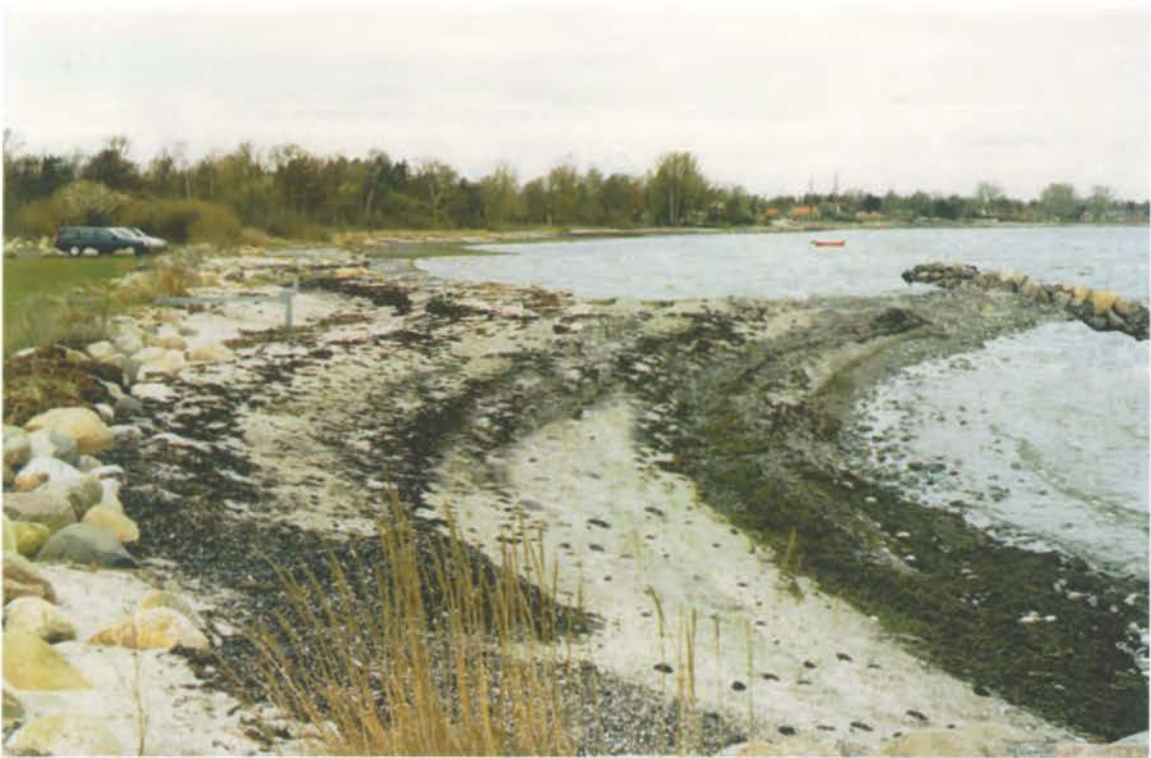
*Forslag C: Forventet strandudseende efter anlæg af bølgebryder*

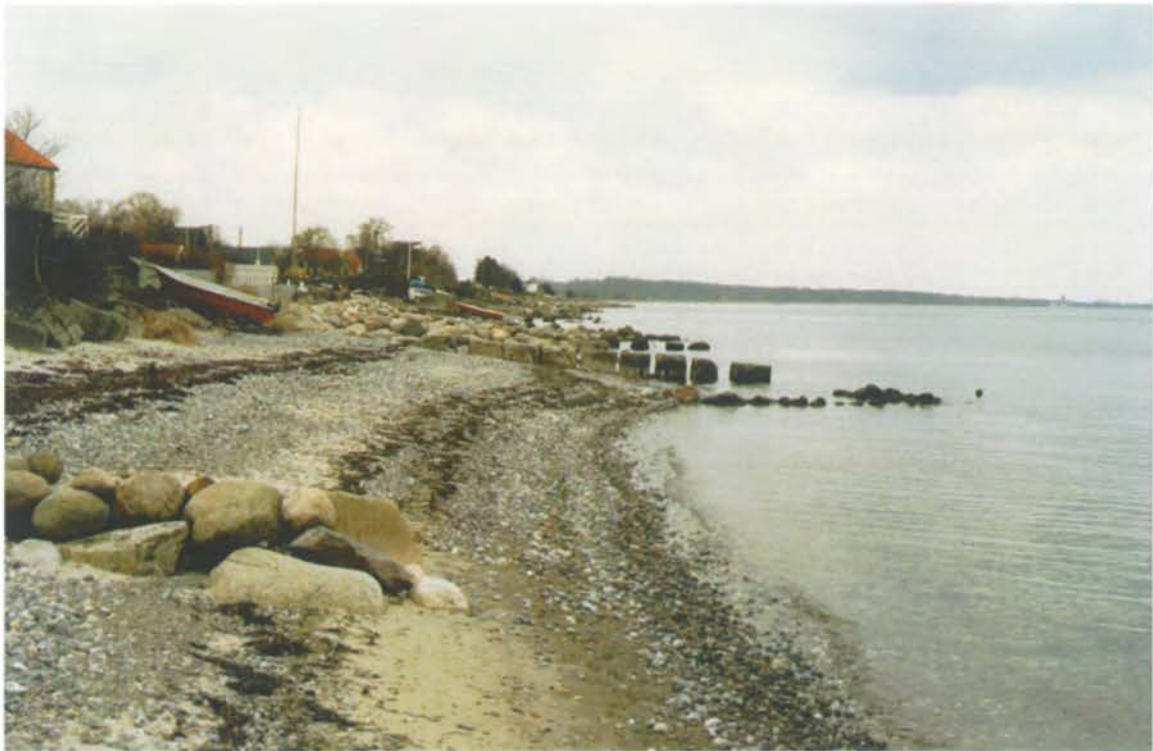
*Nuværende forhold ca. st. 5800*

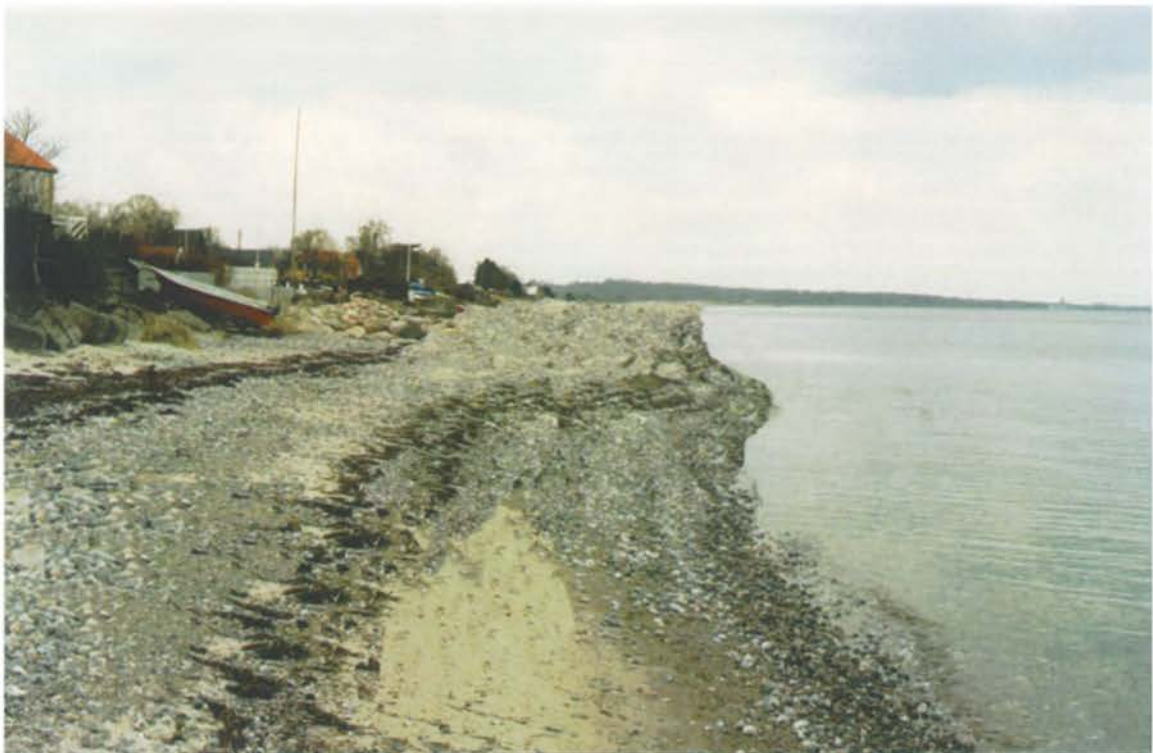
*Forslag D: Forventet strandudseende efter anlæg af kunstig rev ved Strøby Egede*

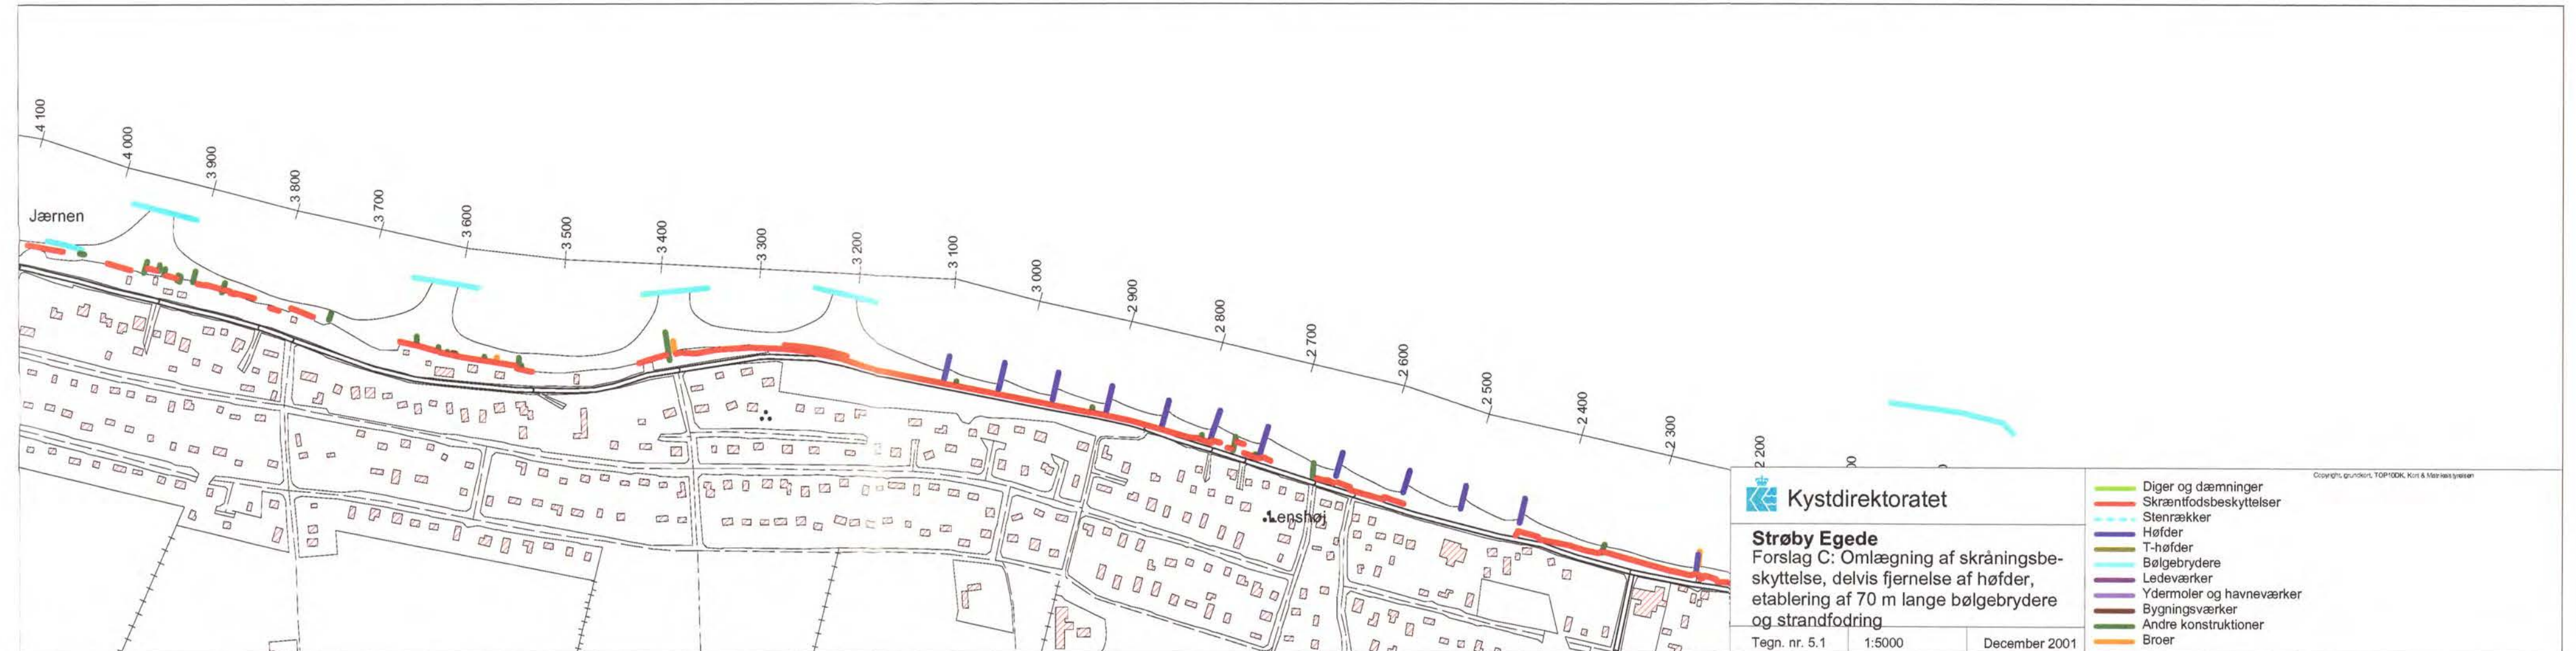
**Strøby Egede**  
Forslag C: Omlægning af skråningsbeskyttelse, delvis fjernelse af høfder, etablering af 70 m lange bølgebrydere og strandfodring

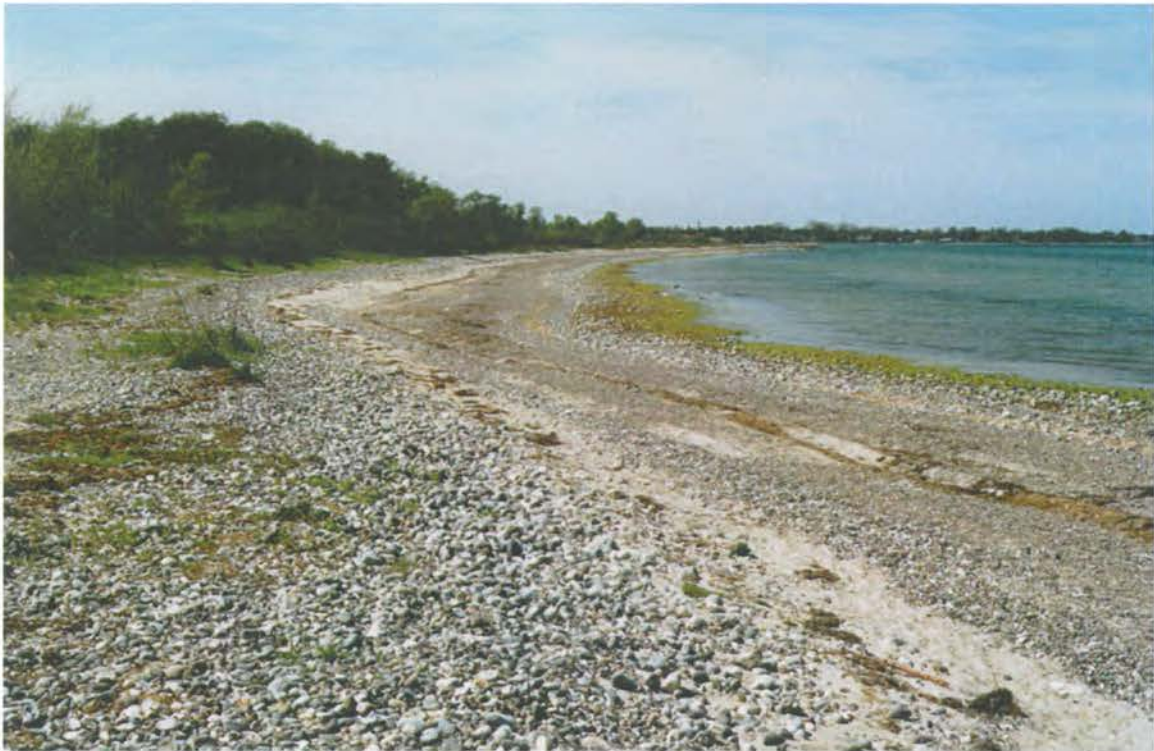
*Foto 1: Der er udviklet en fin naturlig ral/sandstrand på de østligste ca. 500 m af strækningen, foto ca. i st. 0. Rallen er ført til kysten fra Stevns. Fladkysten og baglandet adskilles af vegetation, og baglandet eroderes ikke væsentligt. Strækningen kræver for nuværende ikke kystbeskyttelse af nogen art.*

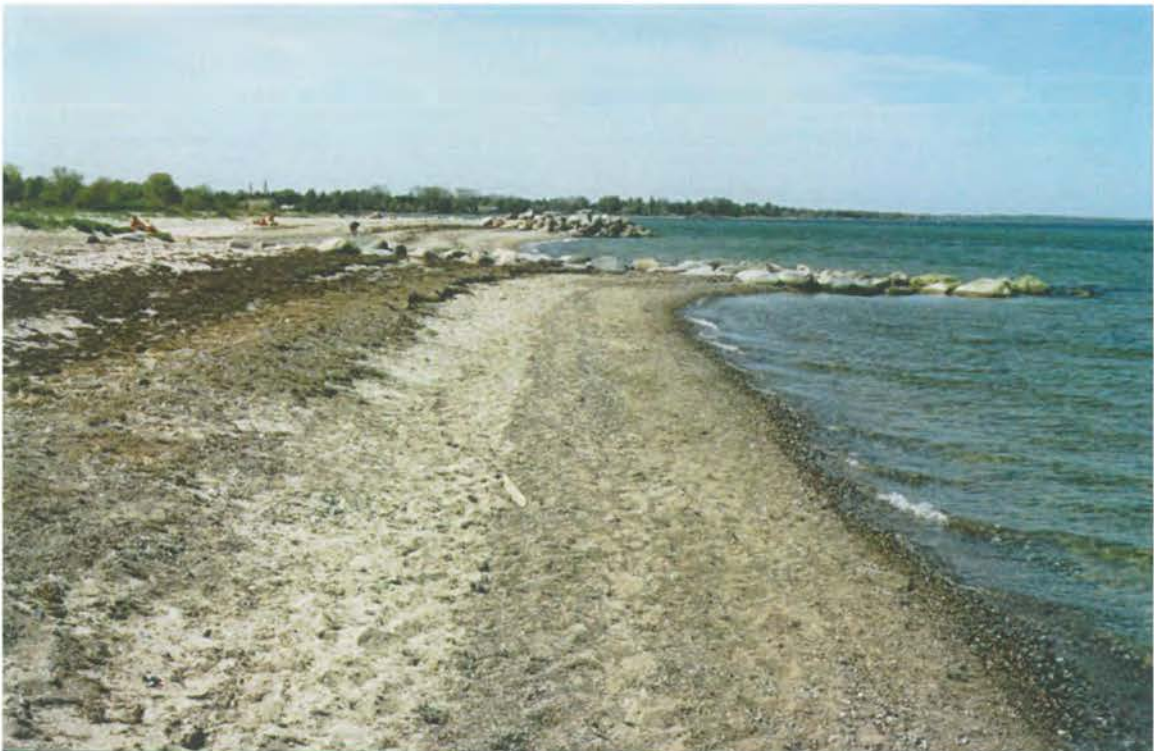
*Foto 2: Stranden er bred på de østligste ca. 500 m af strækningen. Høfden, som formodentlig dækker over et udløb, i st. 450 forårsager i mindre udstrækning luvsideaflejring mod øst og læsideerosion mod vest. Kystlinien vil ikke ændres væsentligt, hvis høfden fjernes.*

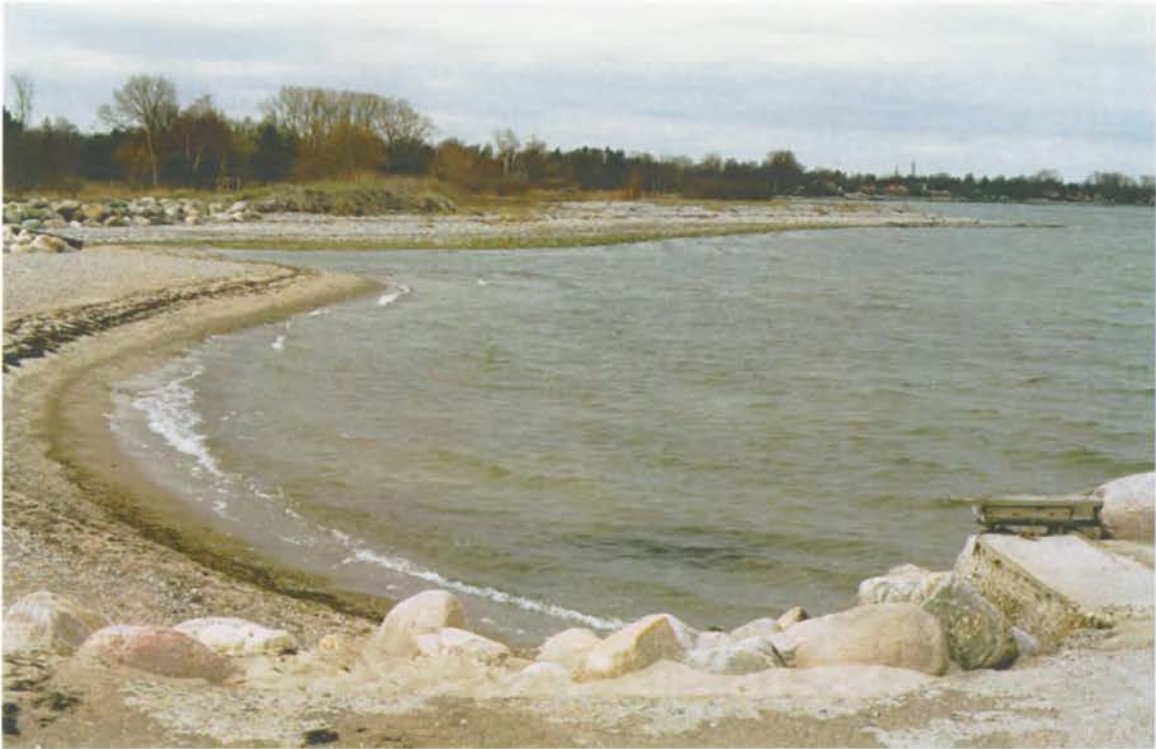
*Foto 3: Vest for høfden i st. 550 findes indsejlingen til en lille jollehavn. Indsejlingen er i perioder delvis lukket som følge af tilsanding fra øst. Der aflejres ligeledes sand mellem høfden og indsejlingen. Oprenset sand bør føres rundt om pynten ved Vejs Ende, som ses til højre i baggrunden.*

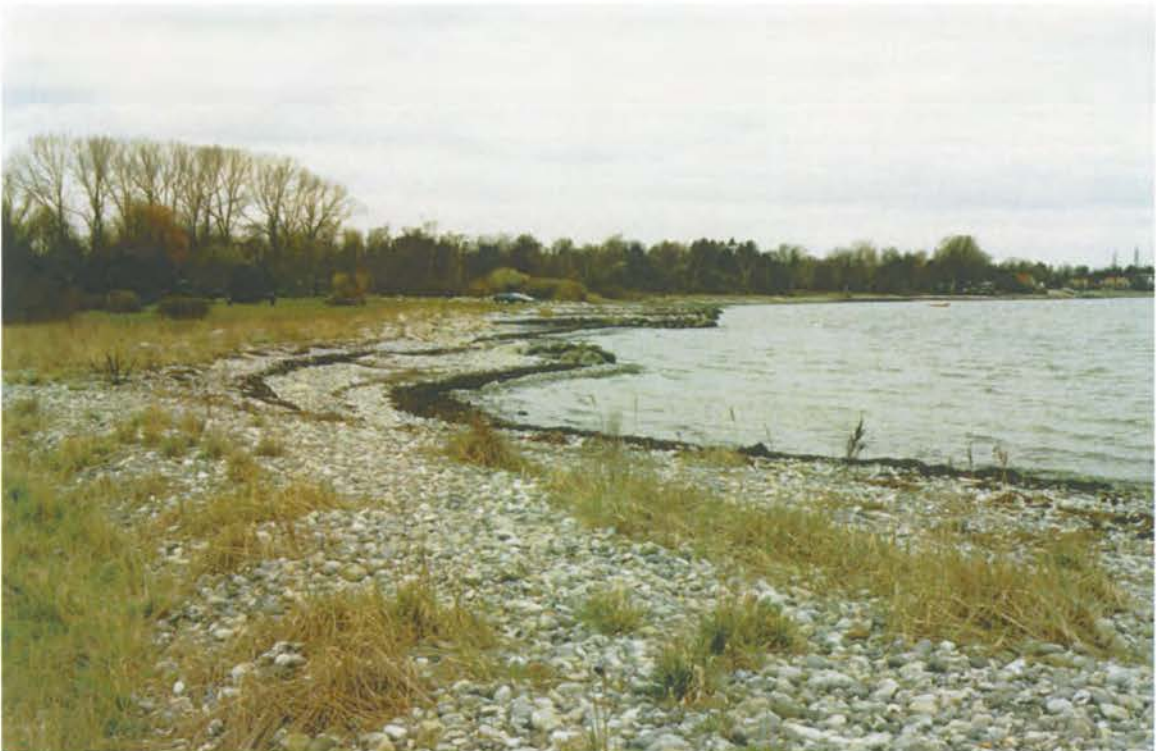
*Foto 4: Vest for pynten ved Vejs Ende er naturligt udviklet en ralstrand. Vegetationen på kysten indikerer, at rallen beskytter kysten mod erosion. I baggrunden ses høfder og en lav skråningsbeskyttelse.*

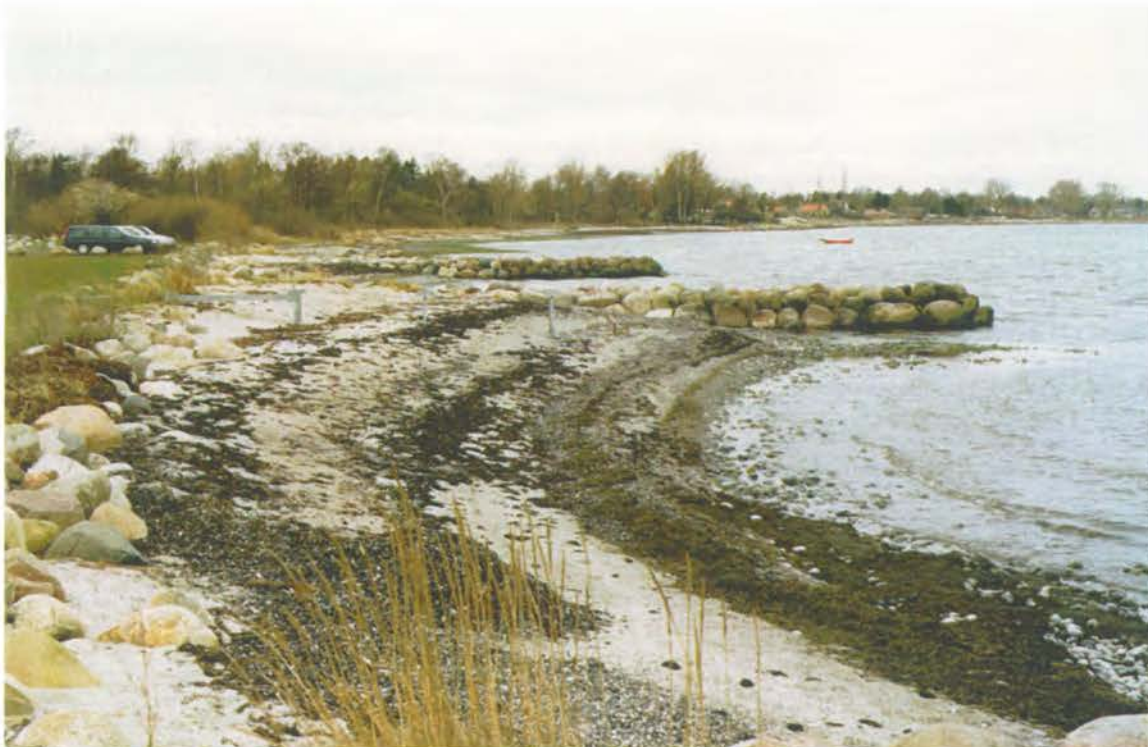
*Foto 5: Ved st. 800-1050 er etableret fem høfder; kysten ses at have dannet luvsideaflejring og læsideerosion. Det bagvedliggende land er beskyttet ved en skråningsbeskyttelse af større sten. P- pladsen ses i baggrunden.*
