# **Indre Kyster – skitseprojekter**

## **Strøby Egede**

**NIRAS**  
**Kystdirektoratet**

**Skitseprojekt nr. 11**  
**December 2001**

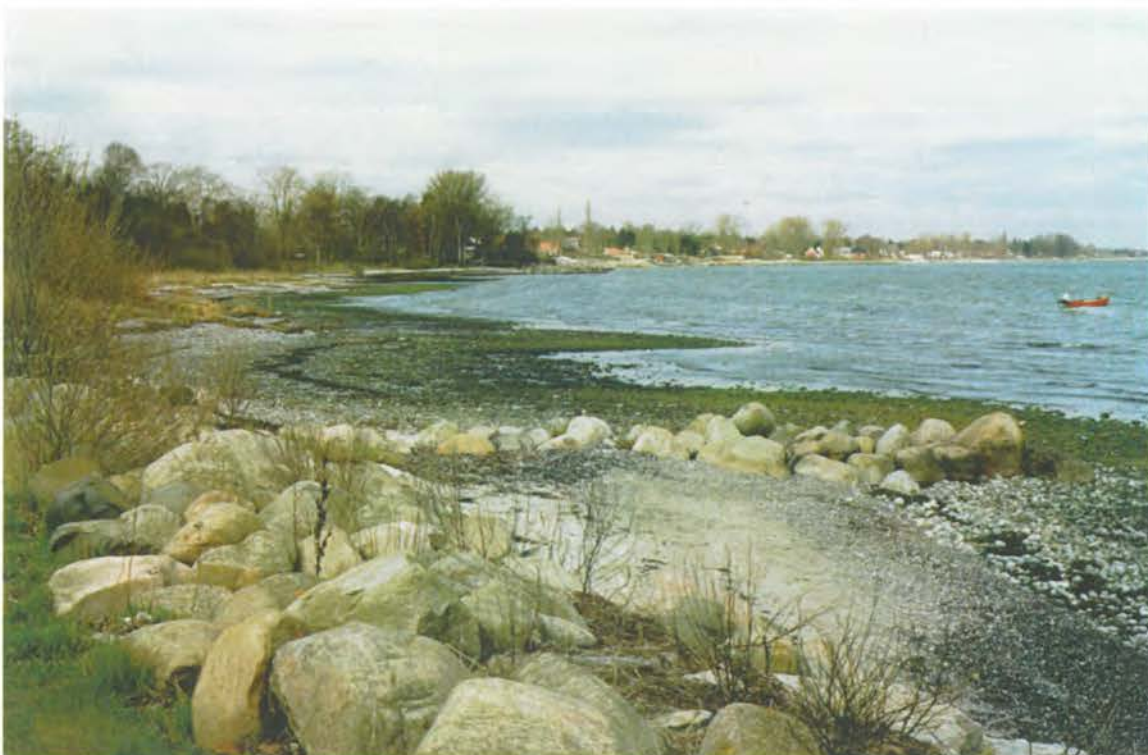
*Foto 6: Fra ca. st. 1050-1350 kan bølger og strøm frit erodere kysten. Grundet den flade stenede strand er bevoksningen tæt på kystlinien. Rester af gamle træhøfder kan ses på stranden, konstruktionerne har ingen kystteknisk effekt og medvirker til en rodet strand.*

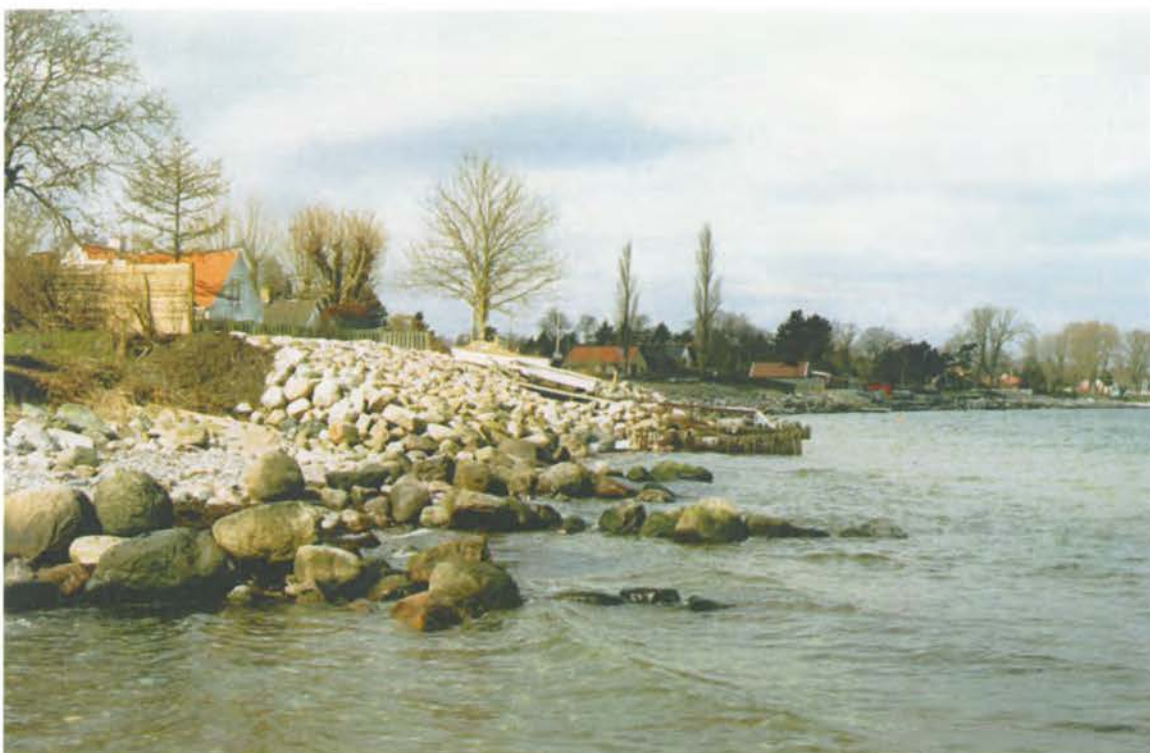
*Foto 7: Flere steder er ejendomme beskyttet ved kraftige skræntfodsbeskyttelse, som her ca. ved st. 1370 hvor en massivstenskråning er opbygget af sten. Foranstenskråningen ses mindre træhøfder af jernbanesveller; oftest har høfderne ingen eller kun ringe kystteknisk effekt.*

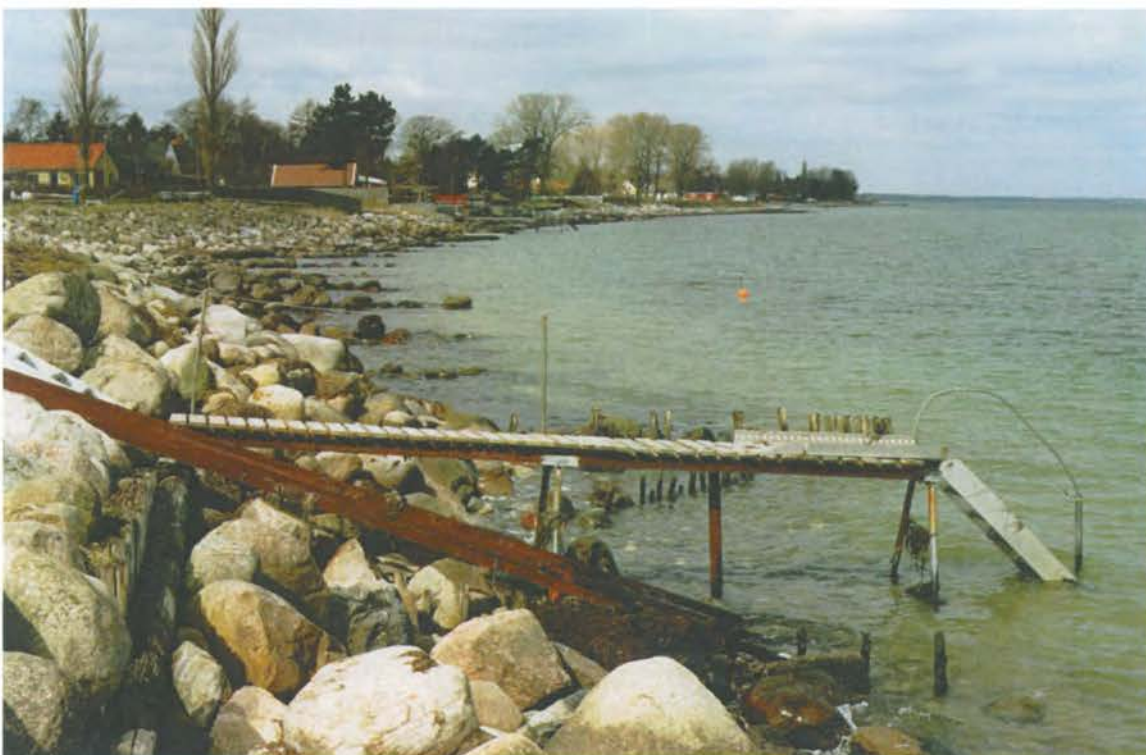
*Foto 8: På lange strækninger er kysten svær at passere som følge af rester af gamle ineffektive høfder, parallelværker, badebroer, båderamper ogstenskråninger ned til vandlinien. Kysten er med andre ord rodet og ikke sikret hensigtsmæssigt; foto fra ca. st. 1500.*

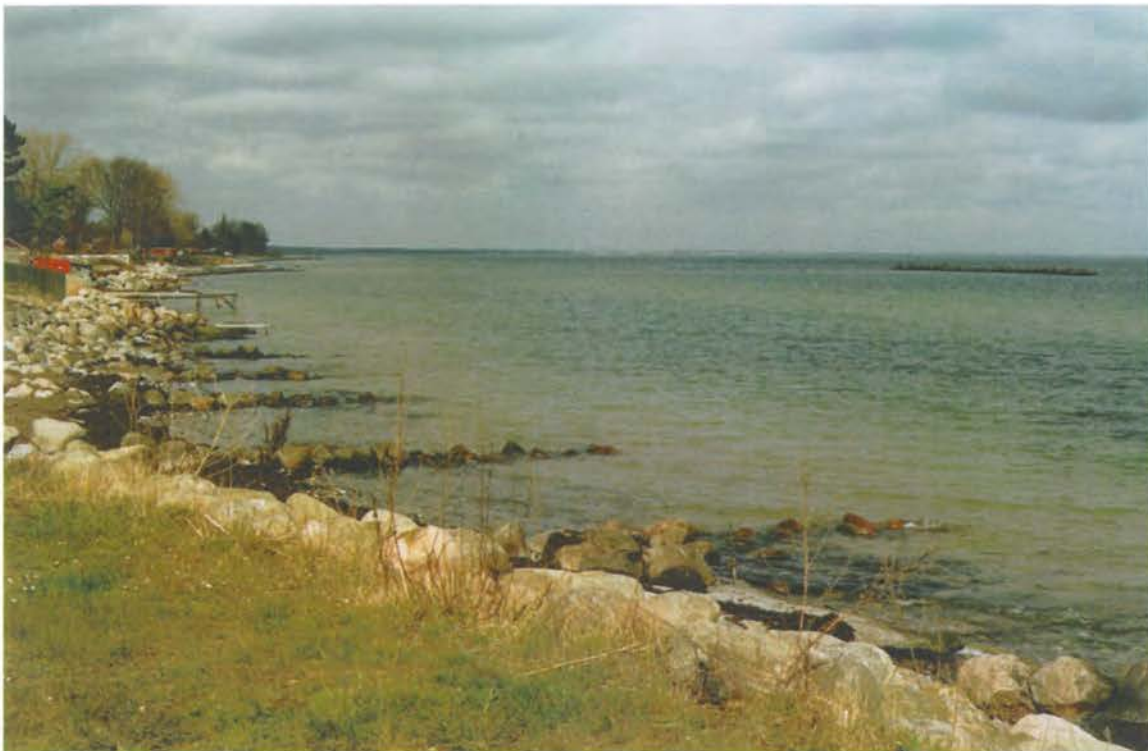
*Foto 9: Ved st. 2000 er placeret en bølgebryder. Den er fra 1926, er 140 m lang og ligger 190 m fra kysten. Fotografiet viser bølgebryderens effekt: en udbulning af sand på kysten ud for bølgebryderen samt lavvande mellem kysten og bølgebryderen. Forrest i billedet ses høfder med kun få sten, den kysttekniske effekt heraf er begrænset.*

Ved st. 2000 er bølgebryderen fra 1926 anlagt. Den er anlagt ca. 200 m fra kysten, er 140 m lang og har forårsaget en betydelig tilvækst i strandbredden, der ses som en udbulning på kysten frem til st. 2250. De følgende par hundrede meter er der udviklet en smal ralstrand. Der ses erosion i brinken på dele af strækningen, andre steder er udlagt natursten som skræntfodsbeskyttelse. Generelt er der samlet en del tang på stranden. Foto 9 - 14 viser forholdene.

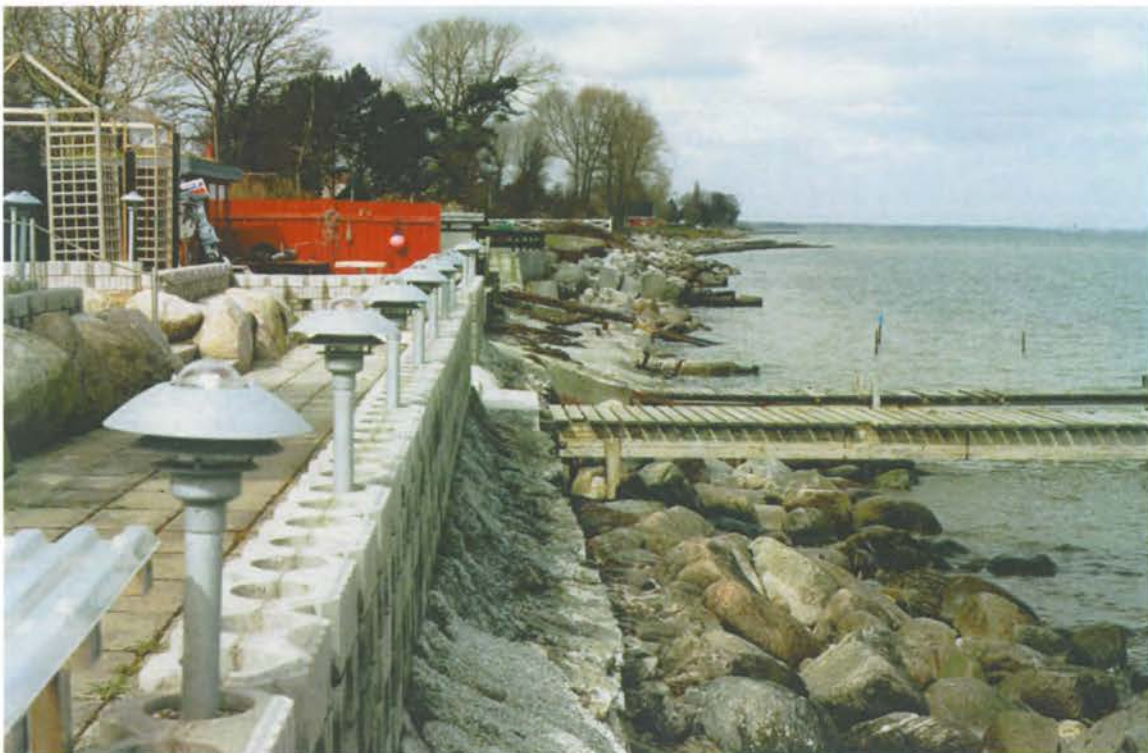
*Foto 10: Matriklerne går helt ned til vandlinien og er beskyttet forskelligt, her med beton og yderst sten. Kystbeskyttelsen giver samlet et rodet billede af kysten.*

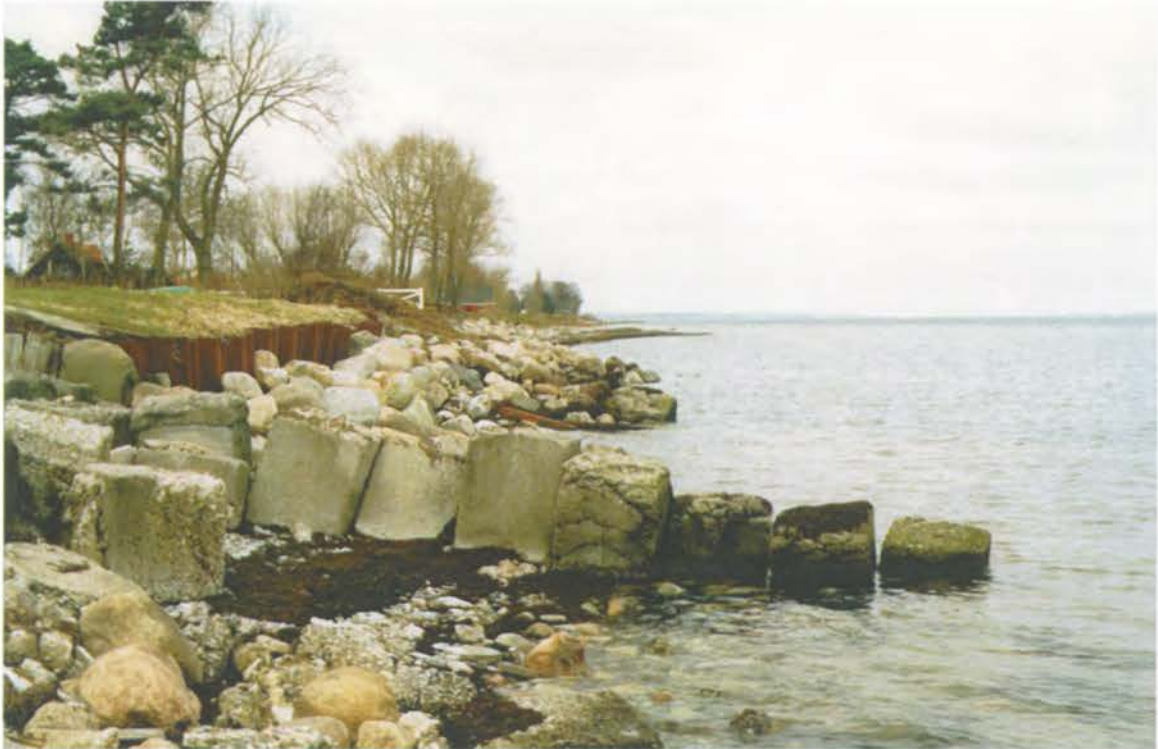
*Foto 11: Nedrammede spunsjern, betonklodser og sten mere eller mindre tilfældigt placeret er ved Strøby Ladeplads anvendt som kystbeskyttelse.*

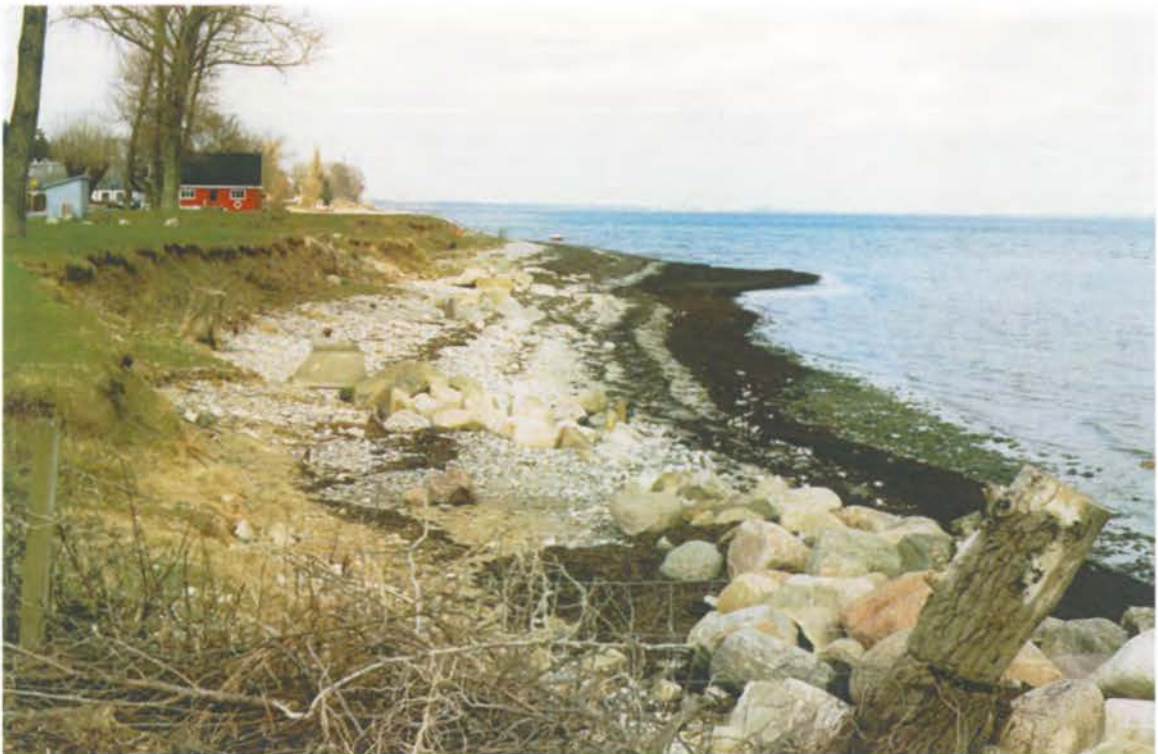
*Foto 12: Ved bølgebryderen er der aflejret materiale på kysten. Skråningen mod det bagvedliggende terræn ses at være eroderet af bølger og strøm. Som så mange andre steder ser det ud til at være tilført fyldjord, som der er eroderet i.*

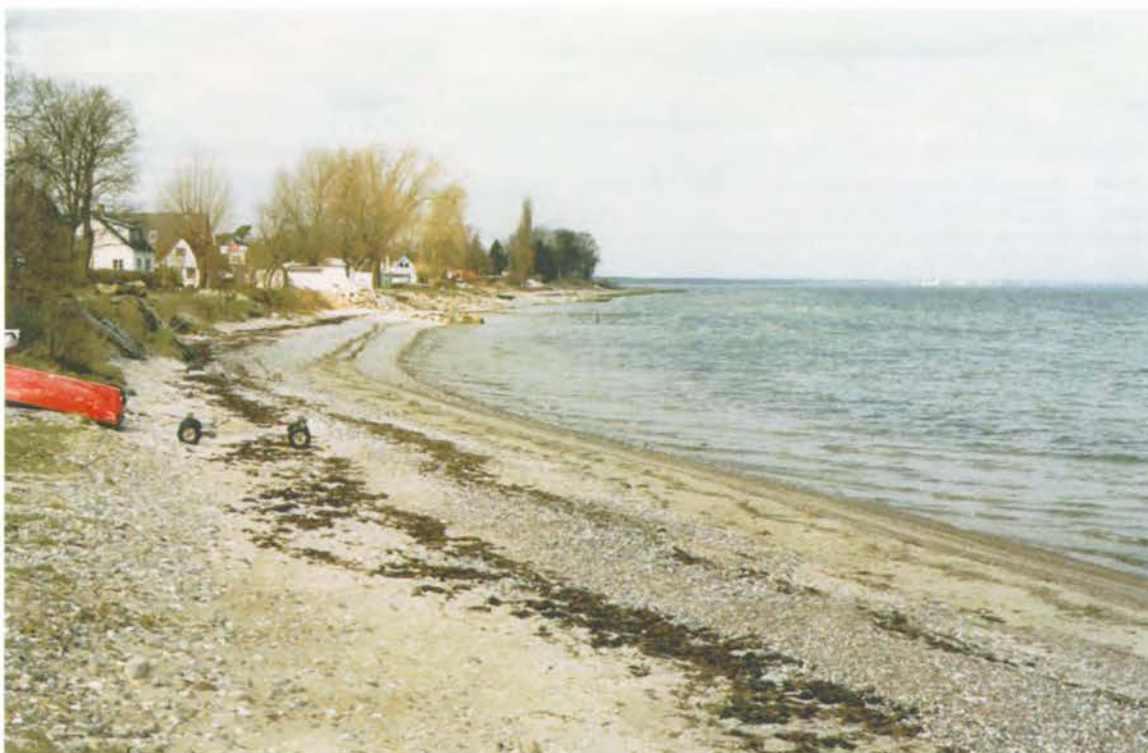
*Foto 13: Bølgebryderen har stor effekt på kysten, også vest for (nedstrøms) hvor der på en strækning på ca. 100 m er aflejret materiale.*

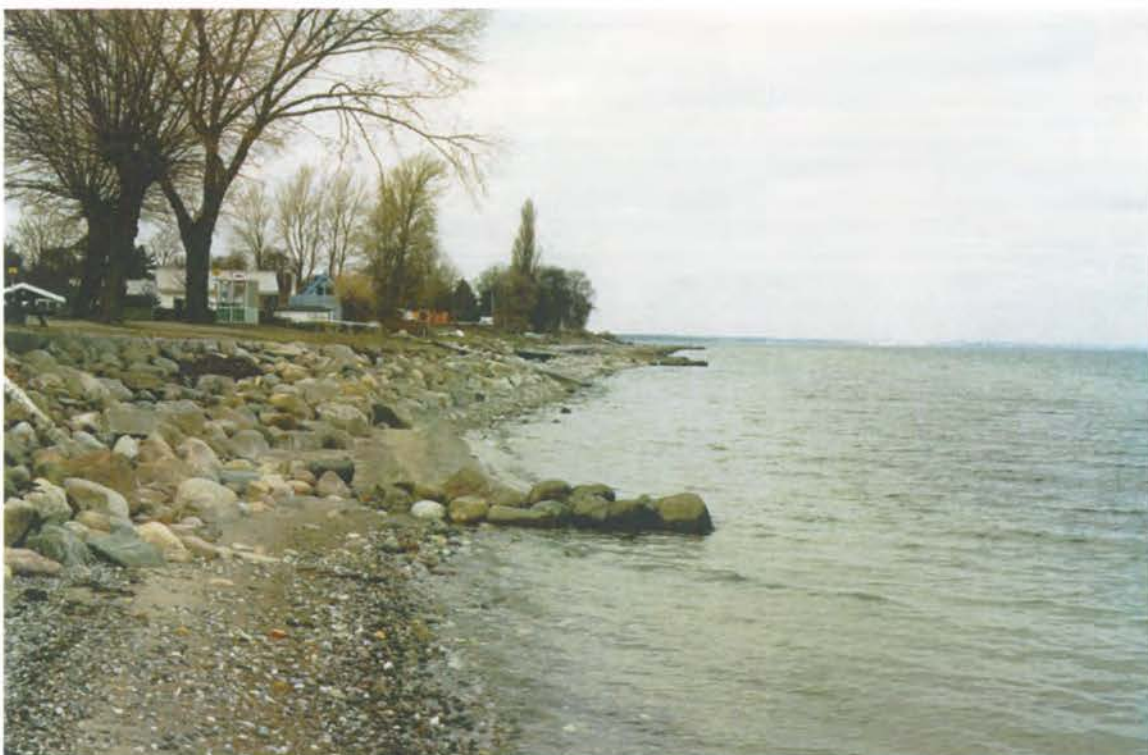
*Foto 14: Fra st. 2250 og knap 200 m mod vest er skråningen sikret ved en betonmur og stenkastning. De foranliggende høfder har kun ringe effekt. Kystvejen ses (busstoppested) at ligge tæt på kysten på denne strækning.*

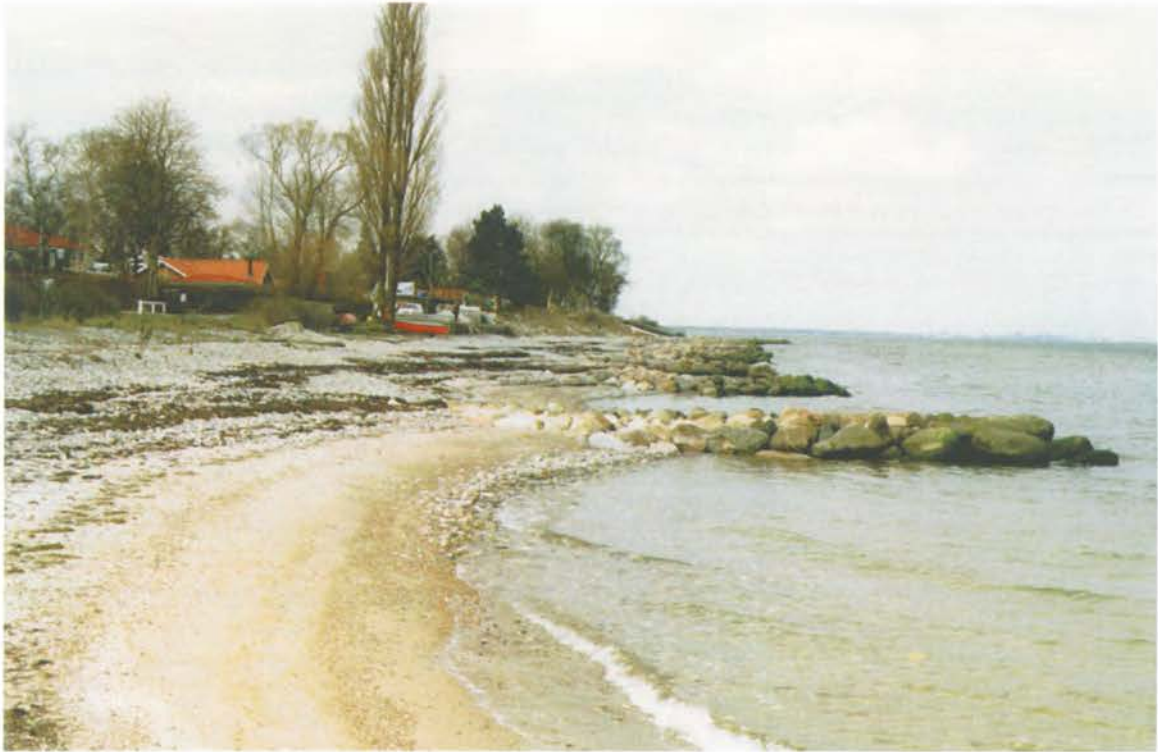
*Foto 15: På den ca. 1 km lange strækning fra st. 2500-3500 er anlagt kraftige høfder af sten. Høfderne fastholder en del materiale, men er udført unødvendigt brede og udenfor kystlinien for høje.*

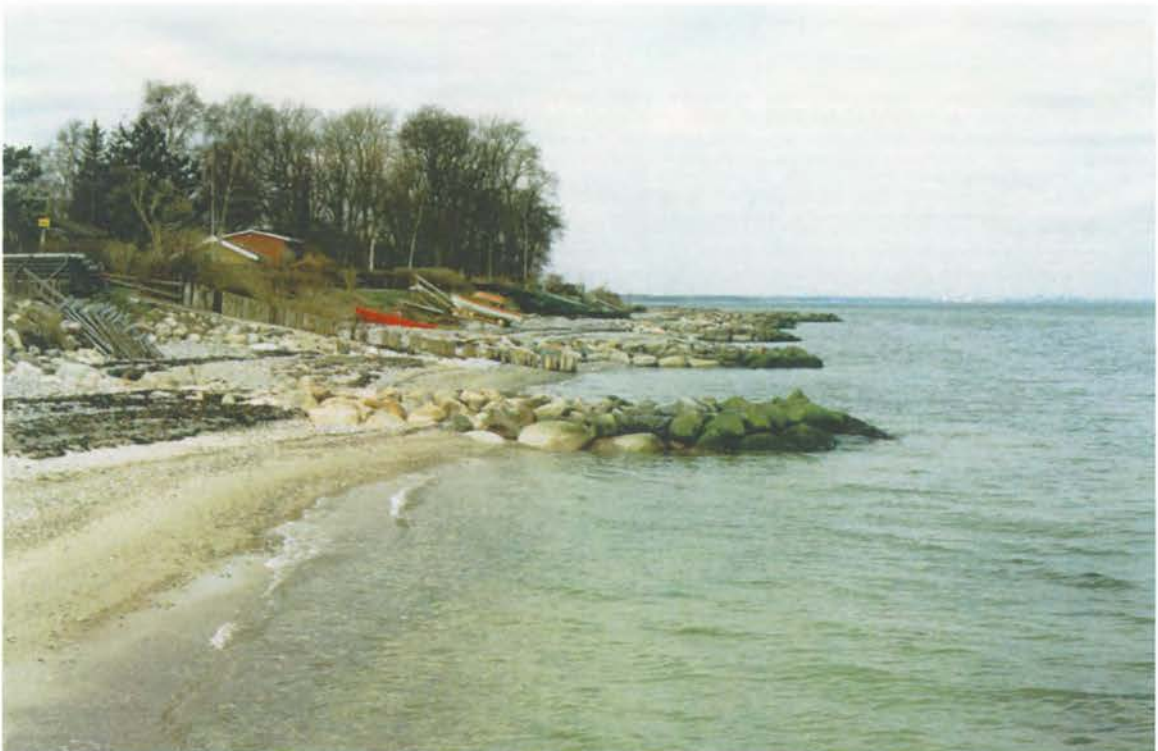
*Foto 16: Foruden stenhøfderne er der på strækningen st. 2500-3500 anlagt en høfde af jernbanesveller. Der er oplægsplads for en badebro og der er både på stranden.*

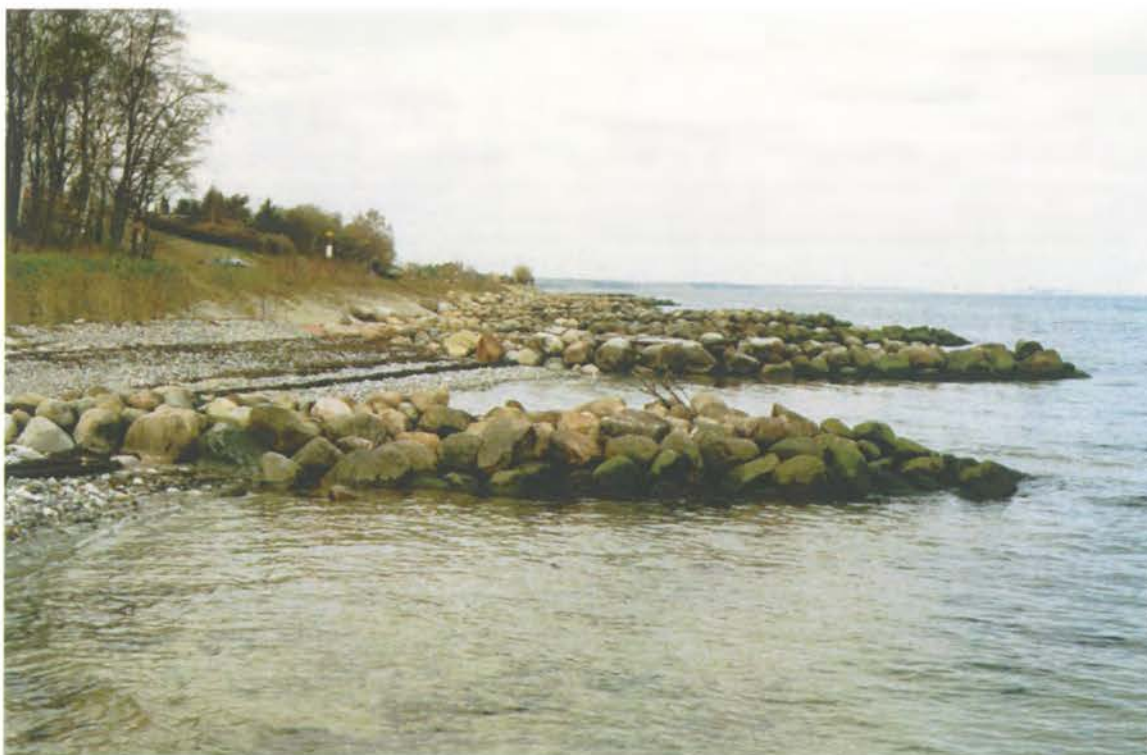
*Foto 17: Et kig mod vest langs kysten ca. fra st. 2800. De mange kraftige stenhøfder giver indtryk af en ikke-passabel kyst, der ikke indbyder til rekreative formål. Vejen ligger få meter inden for høfderne og beskyttes af en skråning med SF-sten.*

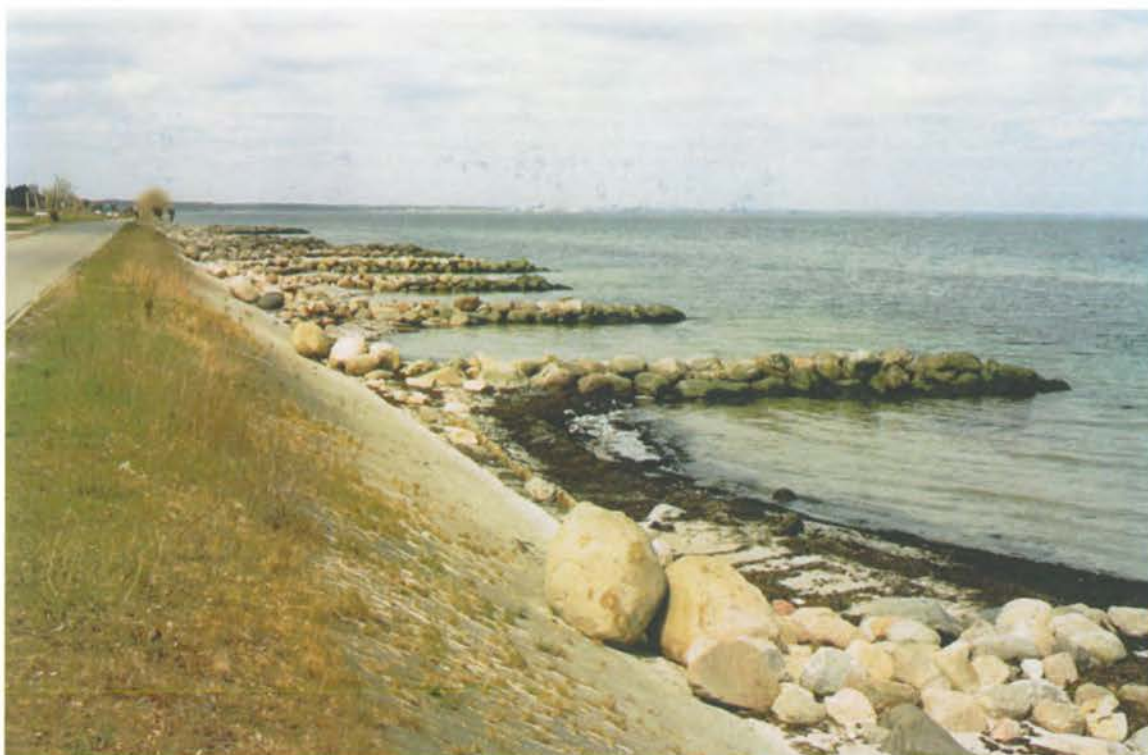
*Foto 18: Kystvejen ligger helt ud til kysten på en del af den 1 km lange strækning fra st. 2500-3500. Vejen er sikret mod erosion, her med SF-sten på skråningen andre steder med sten ovenpå SF-sten.*

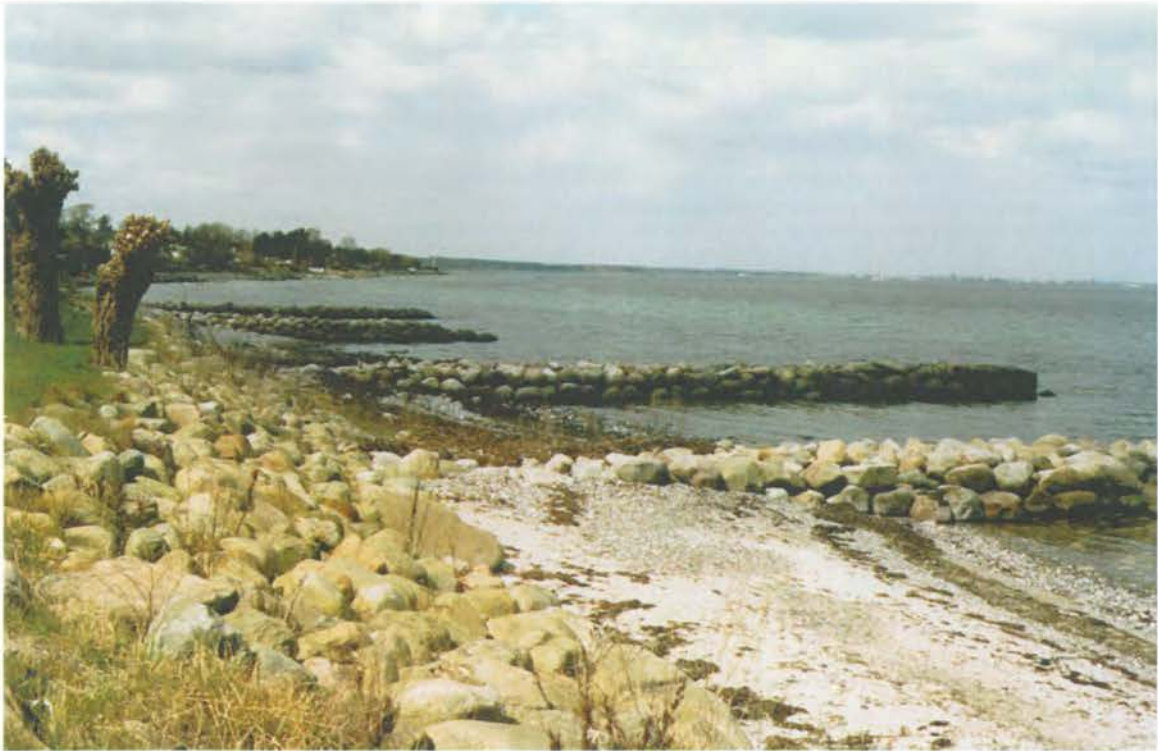
*Foto 19: De tætliggende kraftige stenhøfder giver indtryk af en massiv kystfront. Flere steder samles der tang mellem høfderne.*

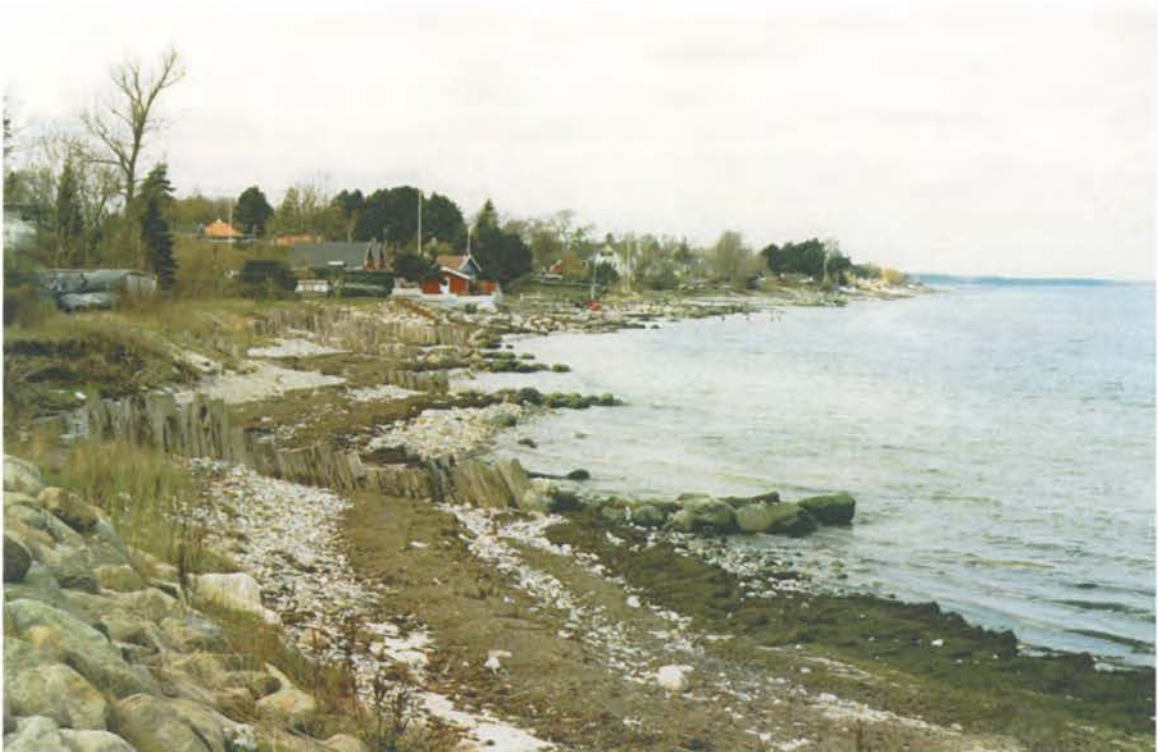
*Foto 20: Fra st. 3500 og et par hundrede meter mod vest er kysten et rod af gamle høfder af sten og jernbanesveller, badebroer, bådeslidsker mv. De gamle høfder ved st.3500 ses at have en kystbeskyttende effekt.*

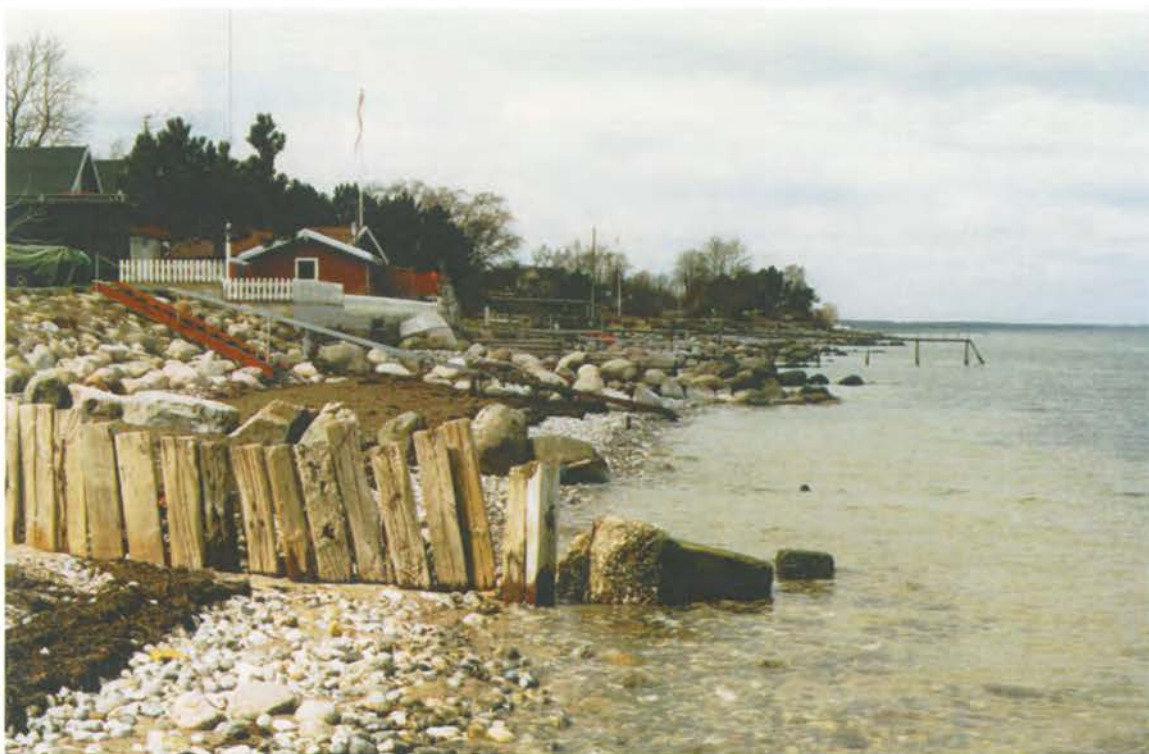
*Foto 21: Jernbanesvellerne i hofden står ikke tæt længere, materiale har derved mulighed for at trænge igennem. Høfderne er korte og når ikke langt ud i vandet.*

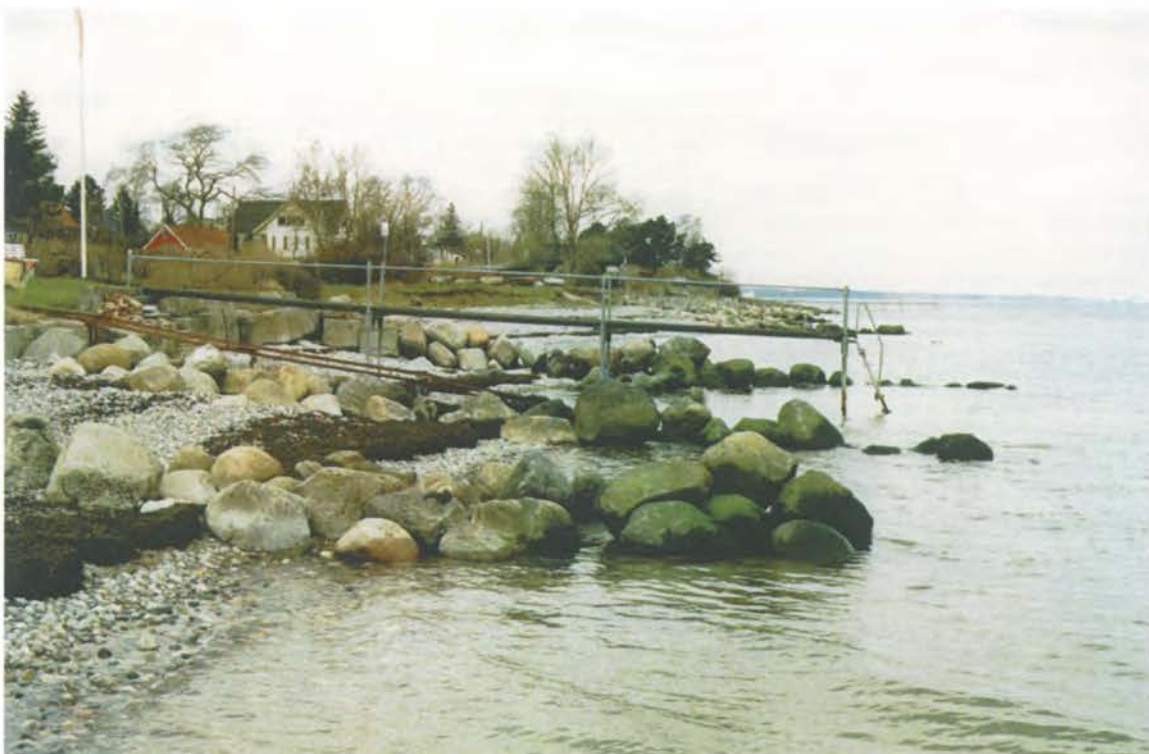
*Foto 22: Badebroer direkte fra haver og på tværs af kysten hindrer passage. Høfder ligger meget tæt og markerer typisk skel.*

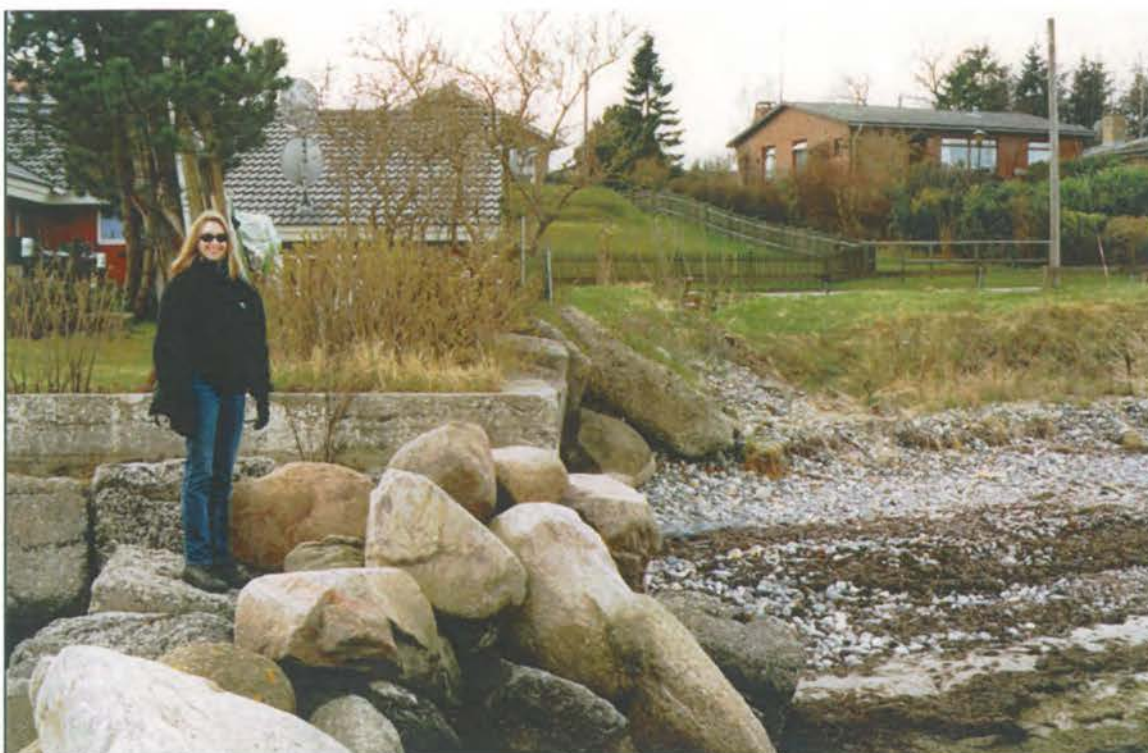
*Foto 23: Besværlige passageforhold ved hofde af betonblokke og natursten. Til højre ses en naturlig bagstrand med ral og græs op mod Kystvejen.*

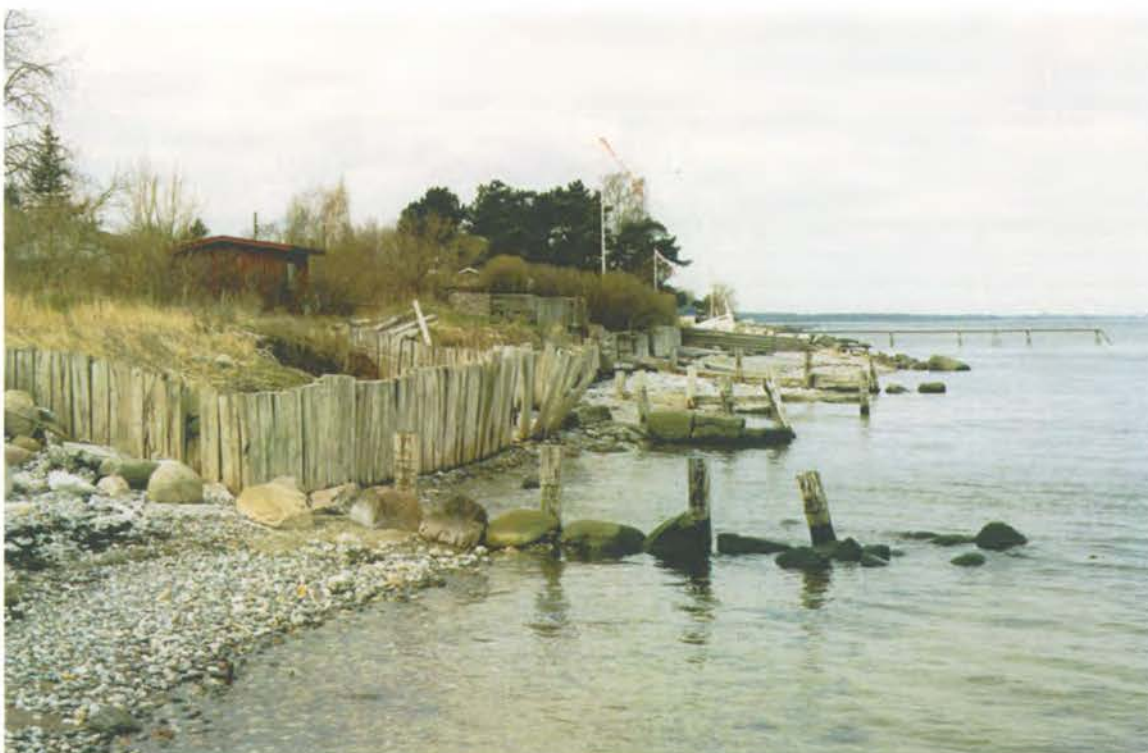
*Foto 24: Jernbanesveller anvendt til beskyttelse af en matrikel, ca. ved st. 3820. Fotografiet viser også simple hofder af jernbanesveller, betonklodser og sten.*

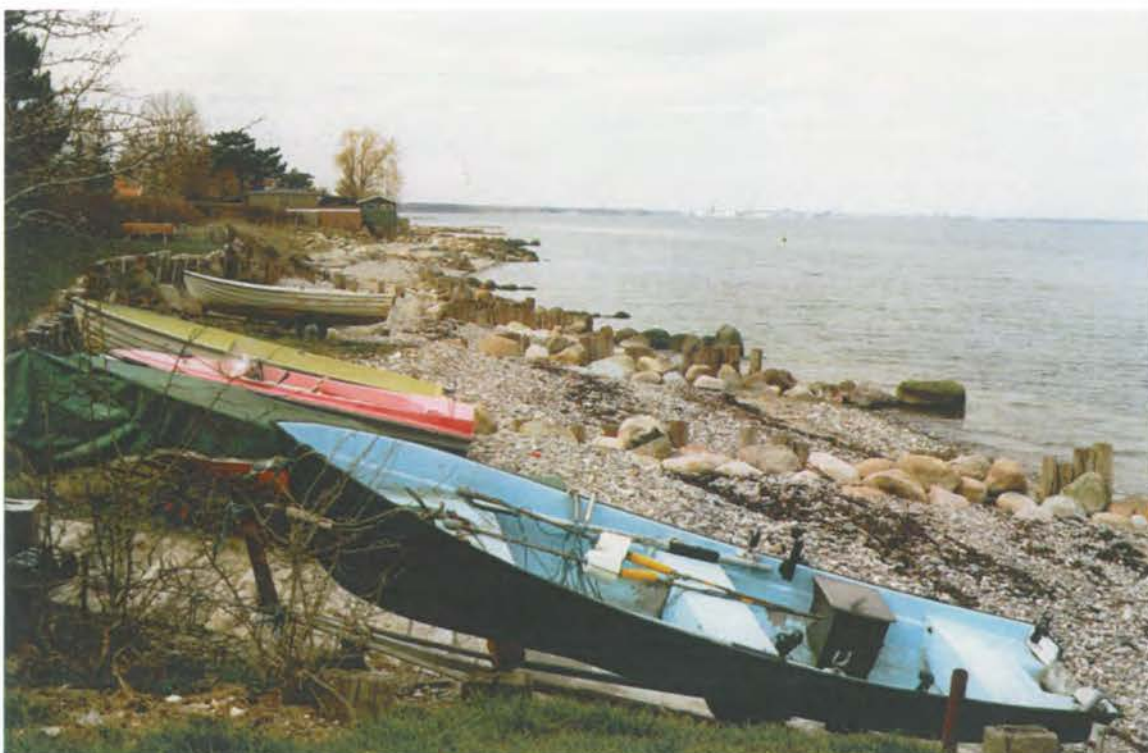
*Foto 25: På strækningen ved st. 4000-4400 er kysten præget af gamle hofdekonstruktioner og joller. Pælebeskyttelse af ejendom. Igen virker kysten rodet, men aktiv pga. jollerne.*

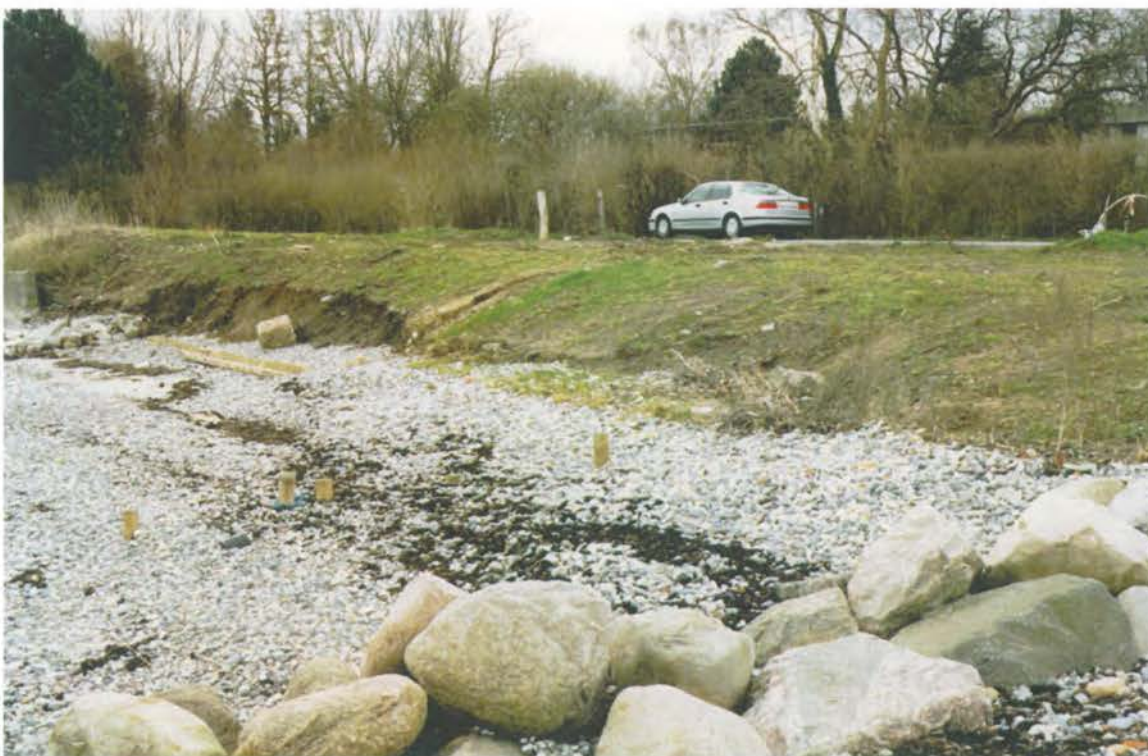
*Foto 26: I st. 4200 er skråningen eroderet. Formodentlig er der lagt fyldjord på skråningen samt sået græs. Rester af parallelværker og hofder i træ vidner om tidligere tiders forsøg på beskyttelse. En opfyldning med ral vil formodentlig være relativt stabil.*

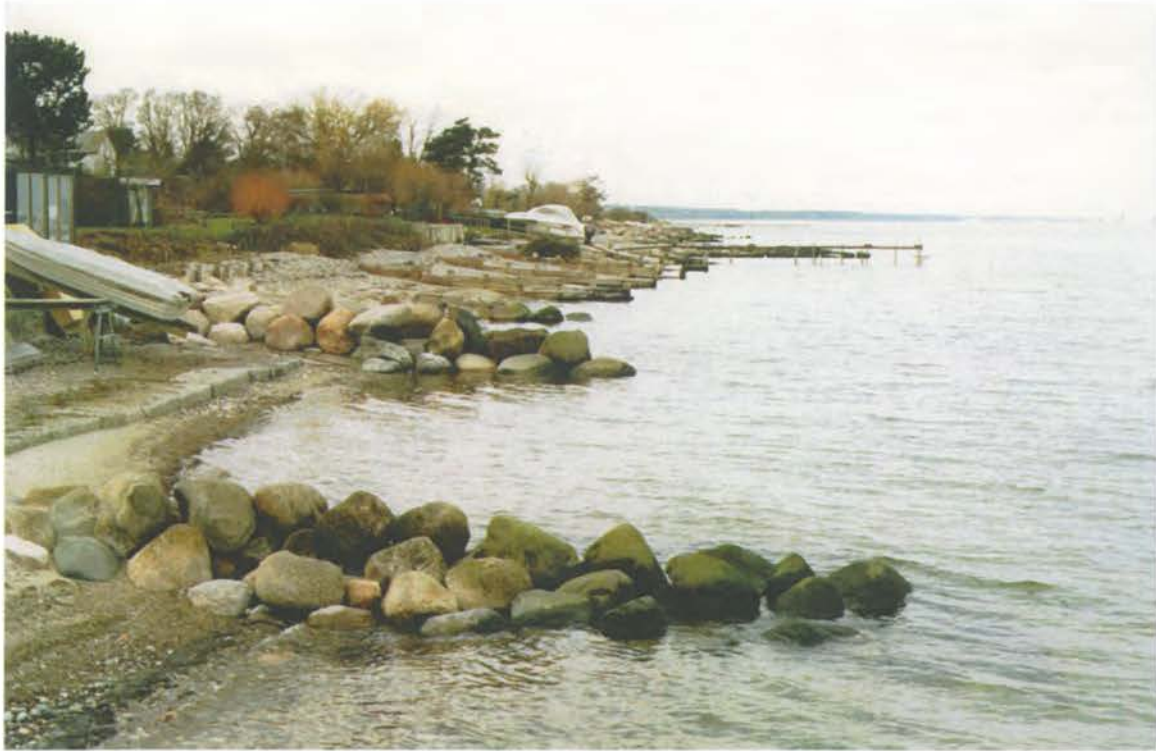
*Foto 27: Sten- og træhøfder præger kysten. Stranden er smal.*

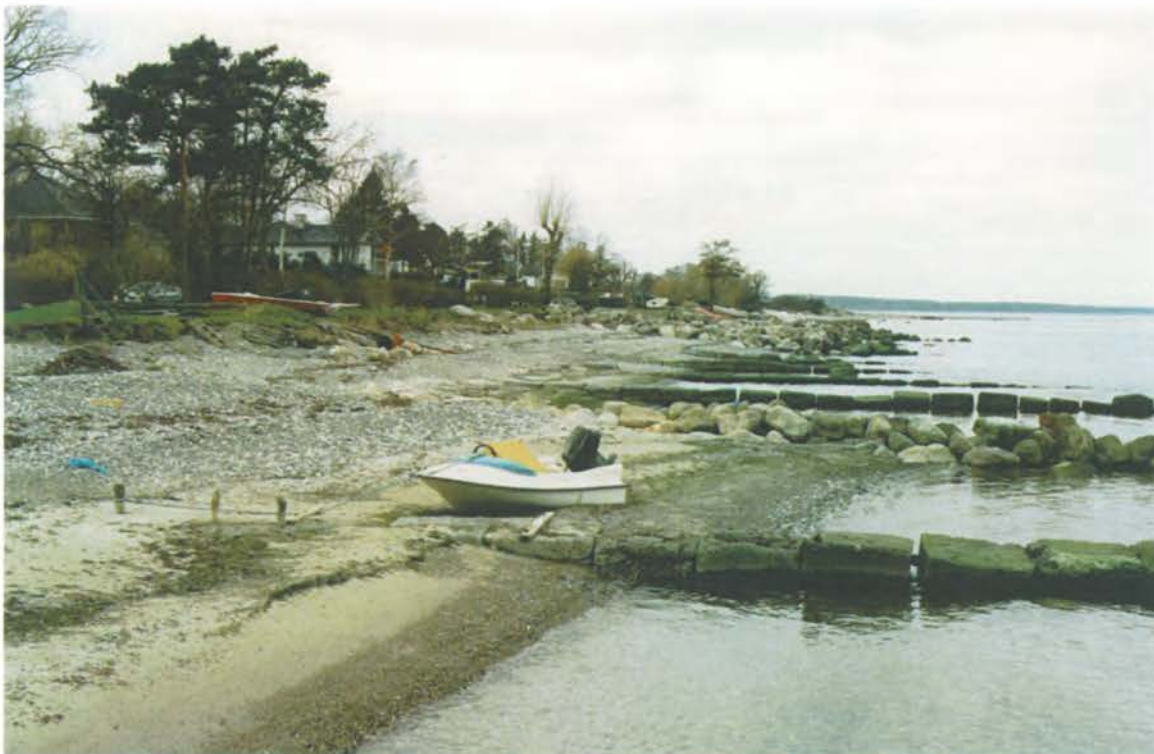
*Foto 28: Høfder af betonklodser er flere steder udlagt som kystbeskyttelse, som her ved st. 4450. Sedimenter på stranden har mulighed for at passere over konstruktionen. En lav erosionsbrink ses ind mod baglandet.*

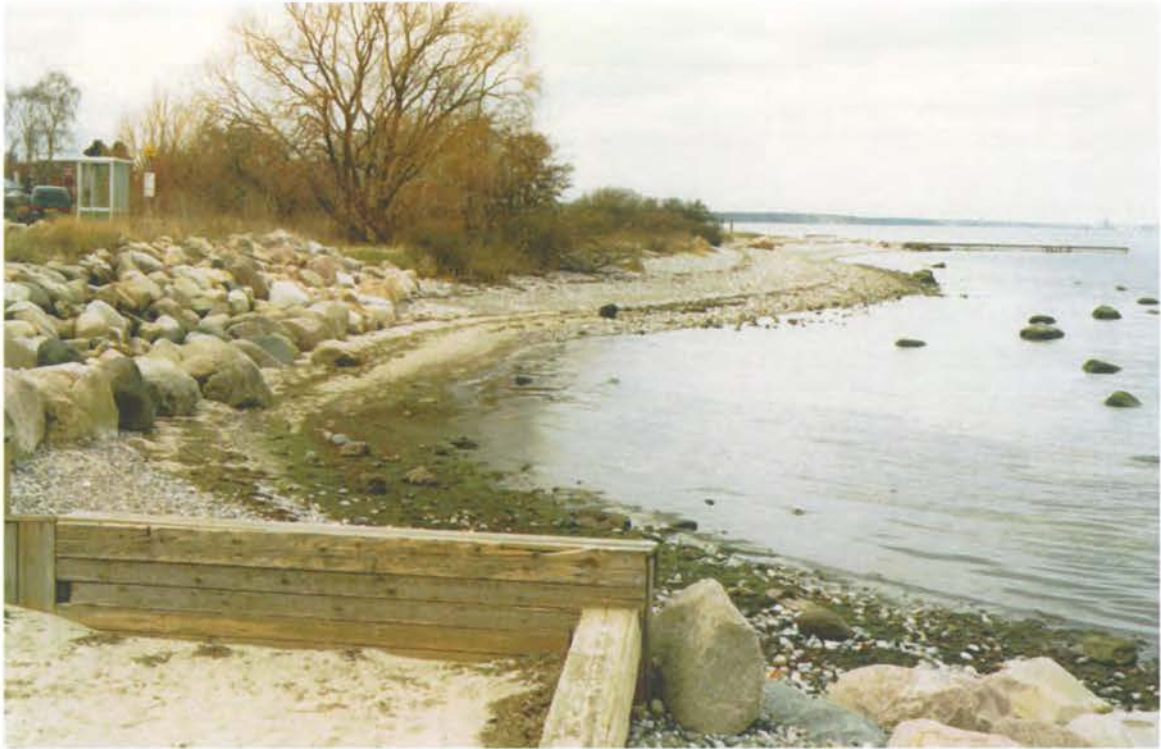
*Foto 29: Fra ca. st. 4800 er der efter en kort læsideerosion efter høfderne udviklet en bred forstrand ud mod pynten ved båderampen. Den kraftige vegetation på brinken indikerer, at bølger og strøm ikke eroderer her så ofte.*
