# **Indre Kyster – skitseprojekter**

## **Strøby Egede**

**NIRAS**  
**Kystdirektoratet**

**Skitseprojekt nr. 11**  
**December 2001**

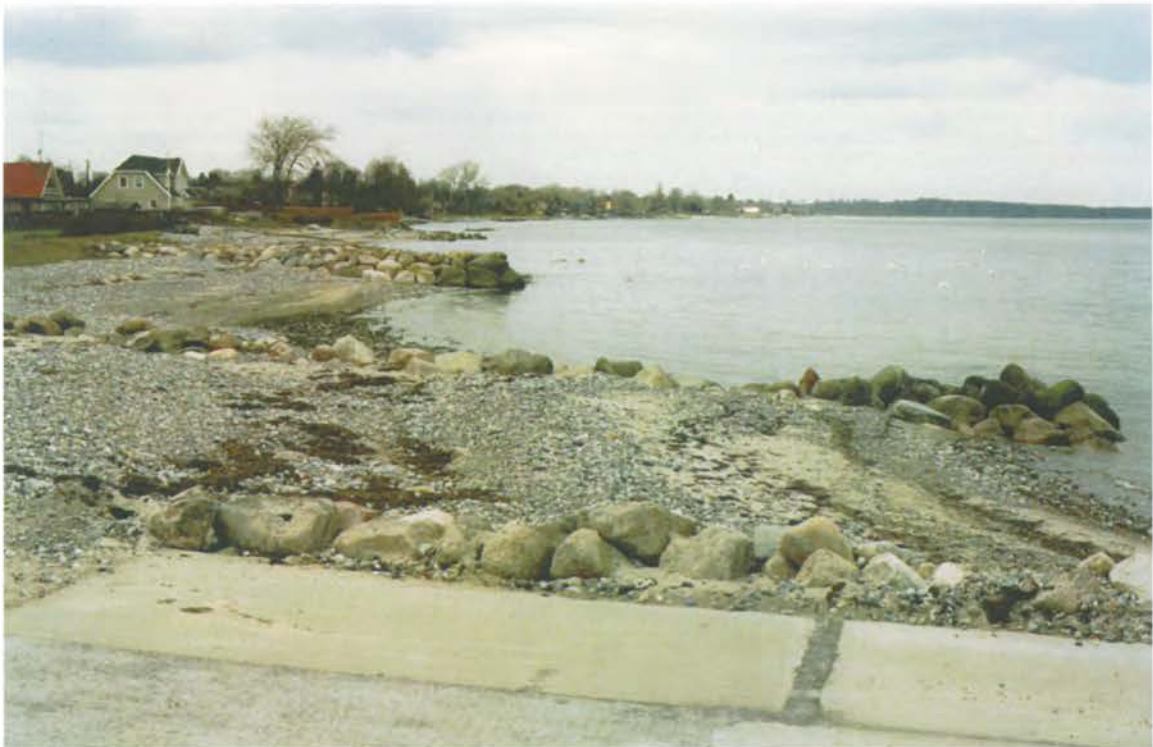
*Foto 30: Vest for pynten i st. 5000 er udlagt stenhøfder på den brede forstrand. Den ene dækker over et Ø1000 udløbsrør. Høfderne anbefales bibeholdt ved ændringer i kystbeskyttelsen.*

Lige øst for st. 5000 er der en pynt på kysten som i dag stabiliseres af en stenhøfde udlagt på østsiden af en større betonrampe til både på stedet. Pyntens brede bagland fortsætter et par hundrede meter mod vest efter stenhøfden. Der er ikke udviklet erosionsbrink her, i stedet ses der flere steder vegetation mellem ralstranden og baglandet. Forholdene ses på foto 29 -31.

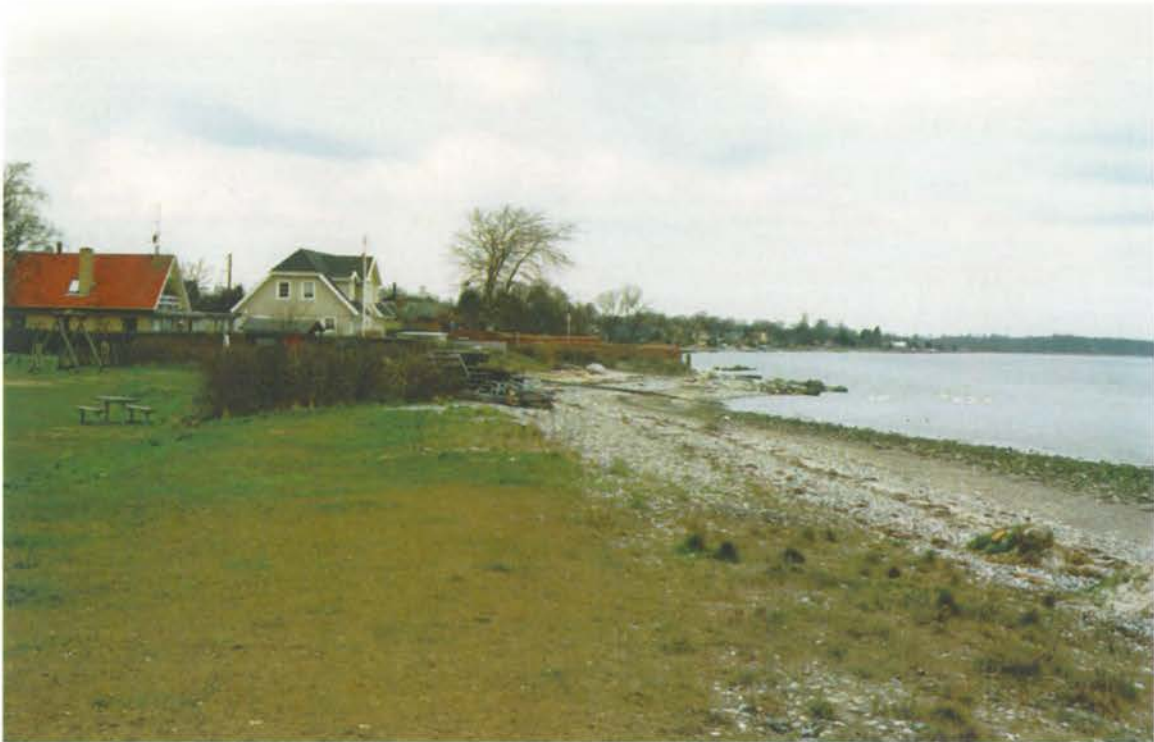
*Foto 31: Det rekreative fællesområde vest for pynten i st. 5000 har en stenet strandbred. Ved st. 5050 ses ral på volden ved bagstranden. Bølger skyller i stormsituationer over.*

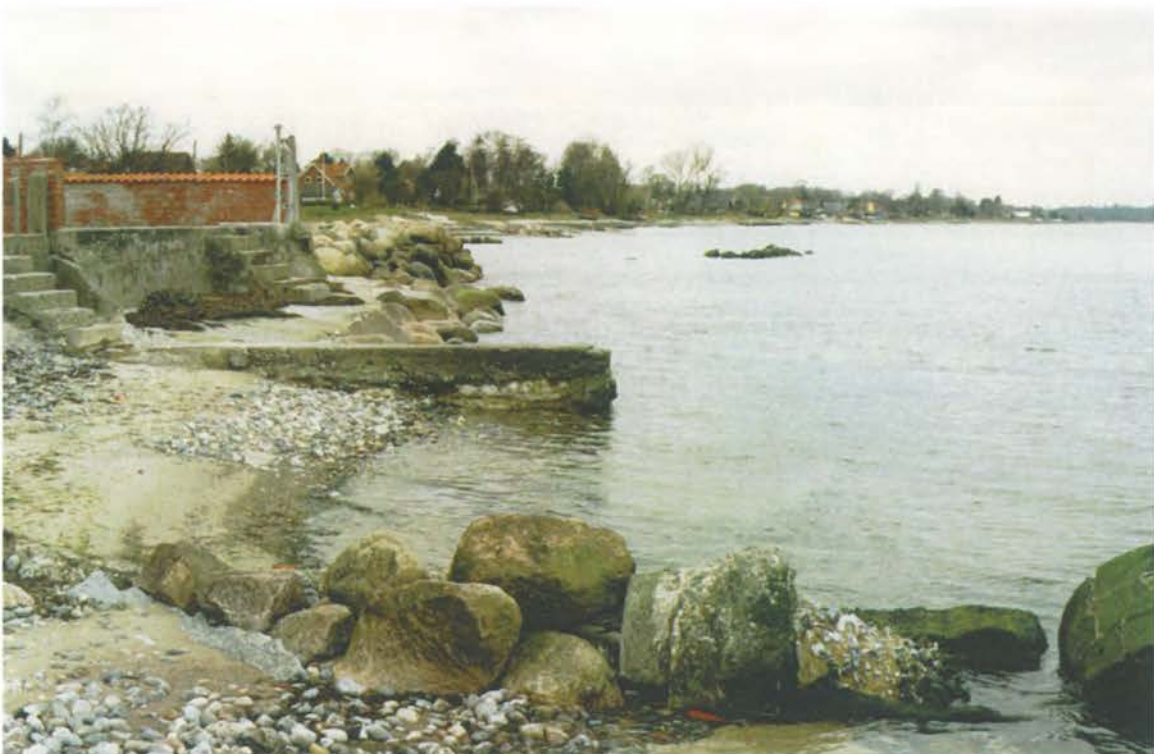
*Foto 32: Ejendommen i st. 5200 er sikret mod erosion ved en betonmur. Den smalle forstrand foran muren er beskyttet med beton og sten.*

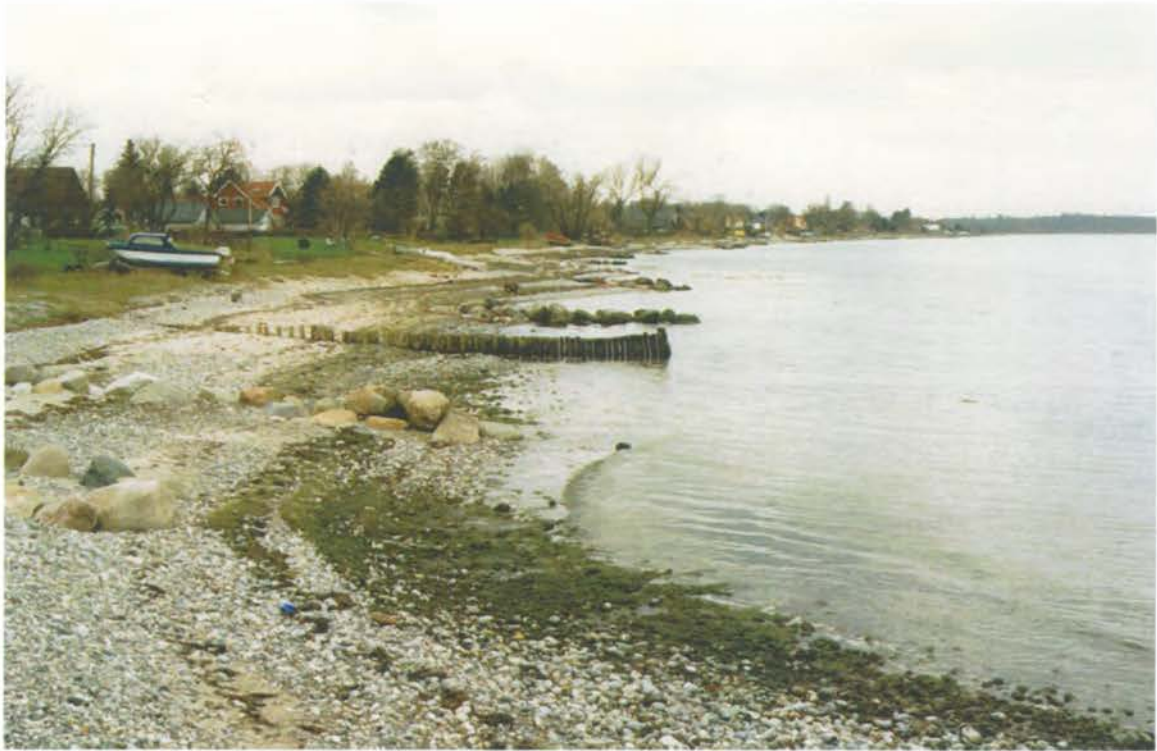
*Foto 33: St. 5250. Utætte høfder kan ses på kysten. Høfderne virker ikke så voldsomme, men har en positiv effekt på fastholdelse af stranden, som er uden øvrige konstruktioner.*

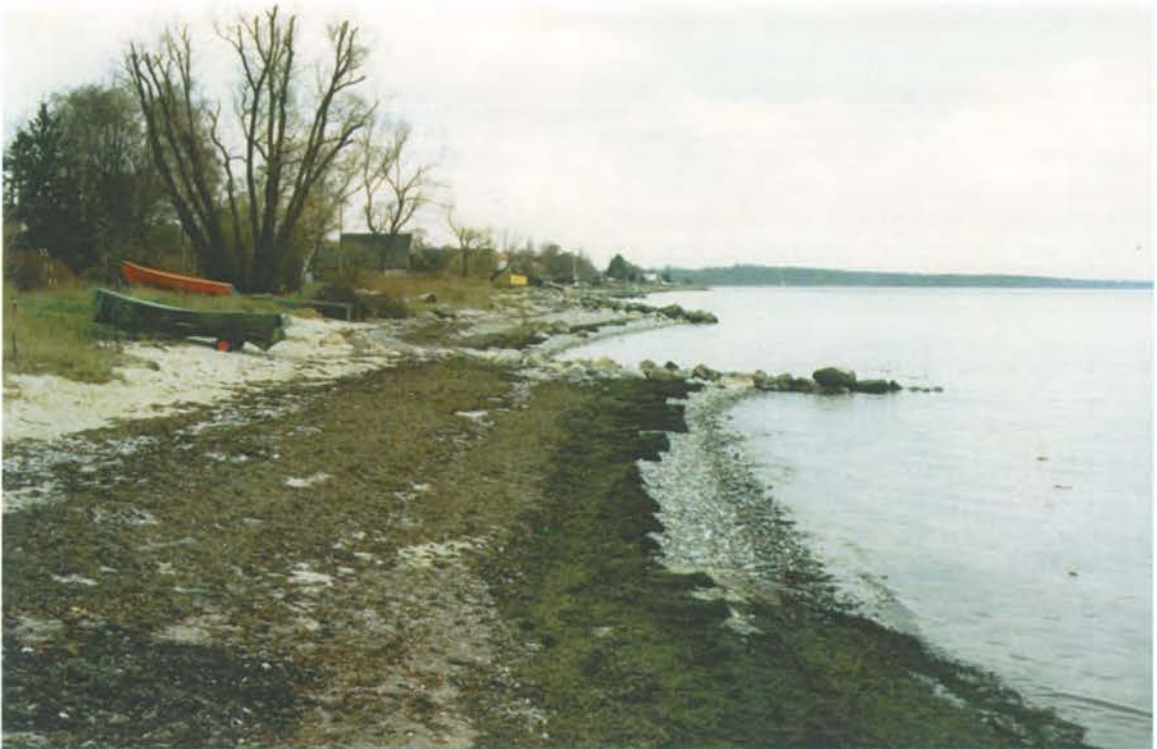
*Foto 34: Der samles mange steder store mængder tang på stranden. Foto ca. fra st. 5500.*

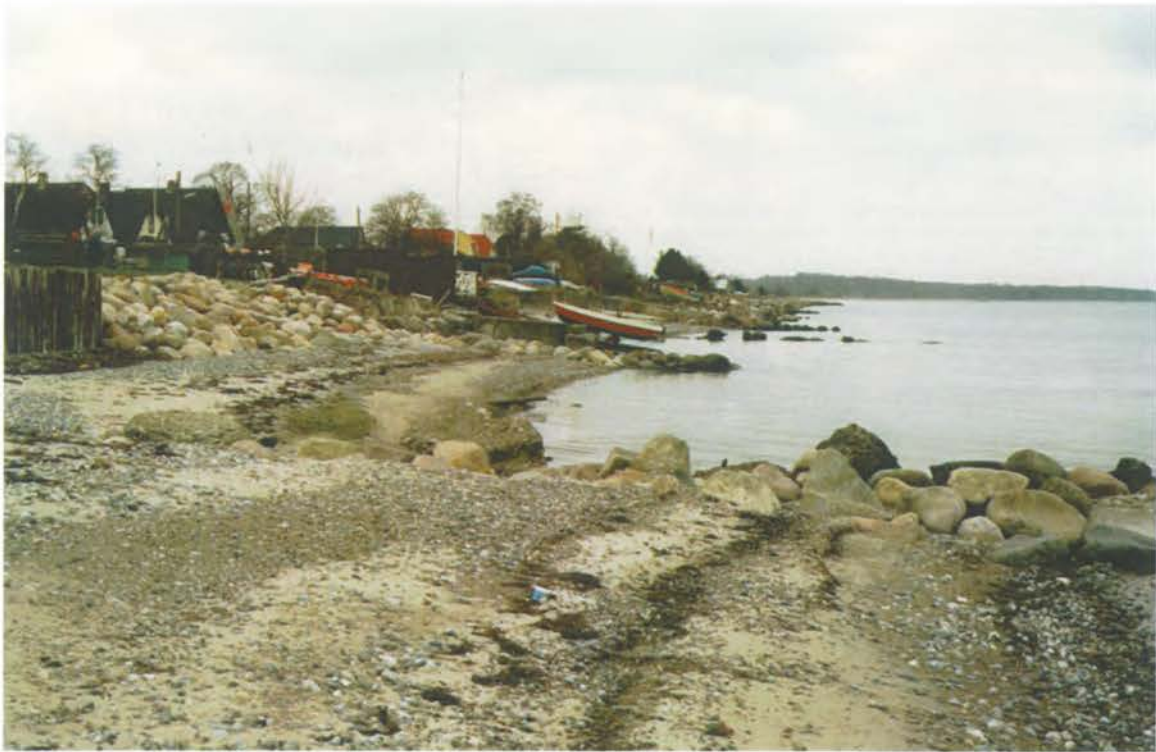
*Foto 35: De større høfder kan opsamle store mængder materiale på kysten. Skråningsbeskyttelsen er en kontrast til den nærliggende mere pladskrævende naturlige strand. Foto fra Strøby Egede st. 5900.*

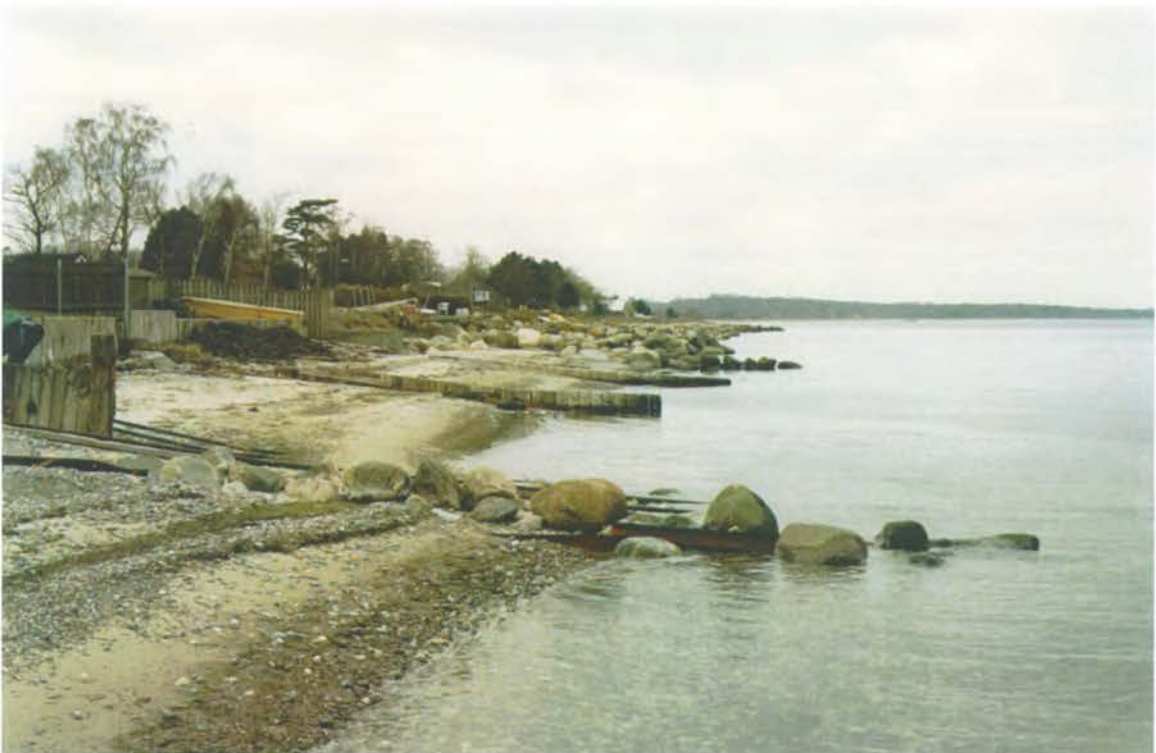
*Foto 36: Bådeslidsker og gamle høfder blokerer og er til gene for eventuelle forbipasserende. Det anbefales at rydde op på kysten. Det ses også at træhøfden er tilpasset stranden (eller omvendt) og at det visuelle indtryk er enkelt og acceptabelt.*

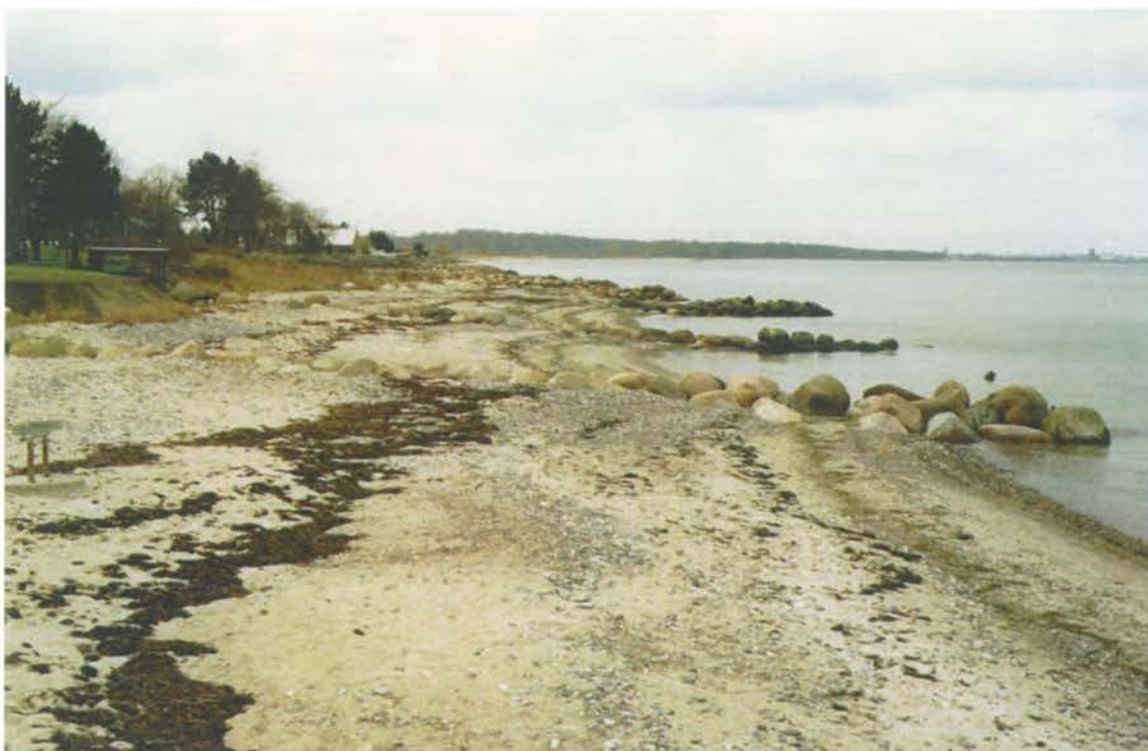
Foto 37: Fra st. 6200-6500 er opnået en fin kystbeskyttelse med kraftige stenhøfder, der dog ligger noget tæt.

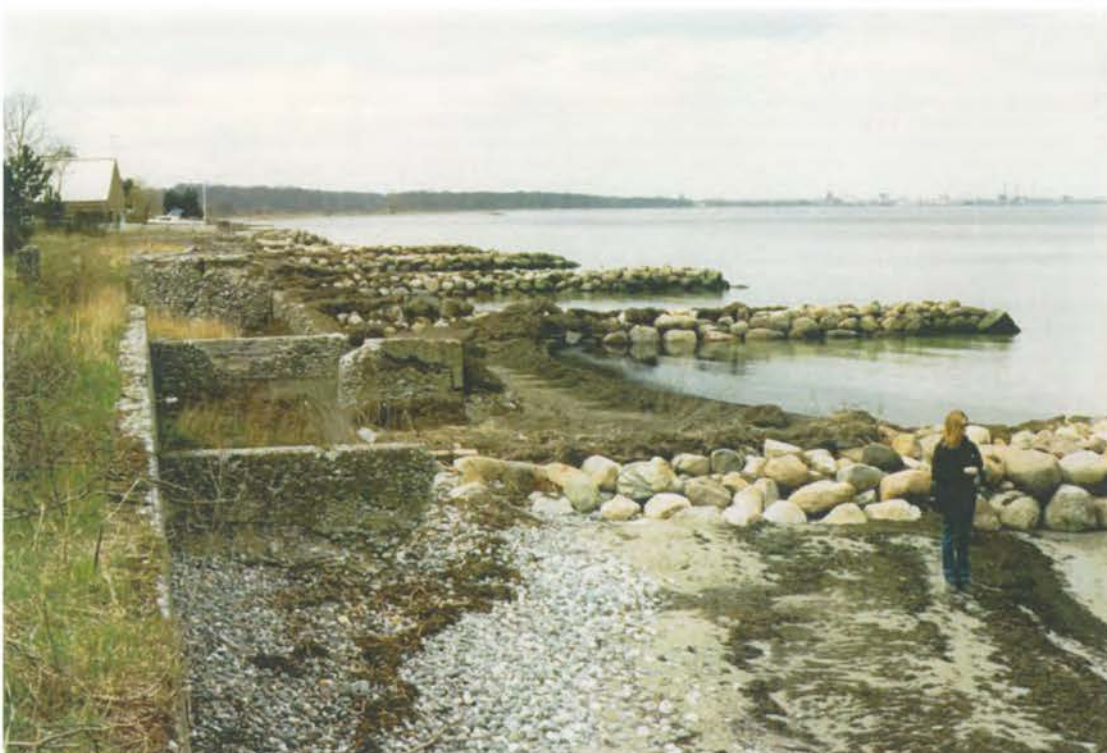
Foto 38: Ved st. 6500 og et par hundrede meter mod vest er baglandet beskyttet mod erosion af en murkonstruktion og kraftige stenhøfder. Generelt er der opsamlet store mængder tang på denne strækning. Muren bør fjernes og høfderne ombygges.

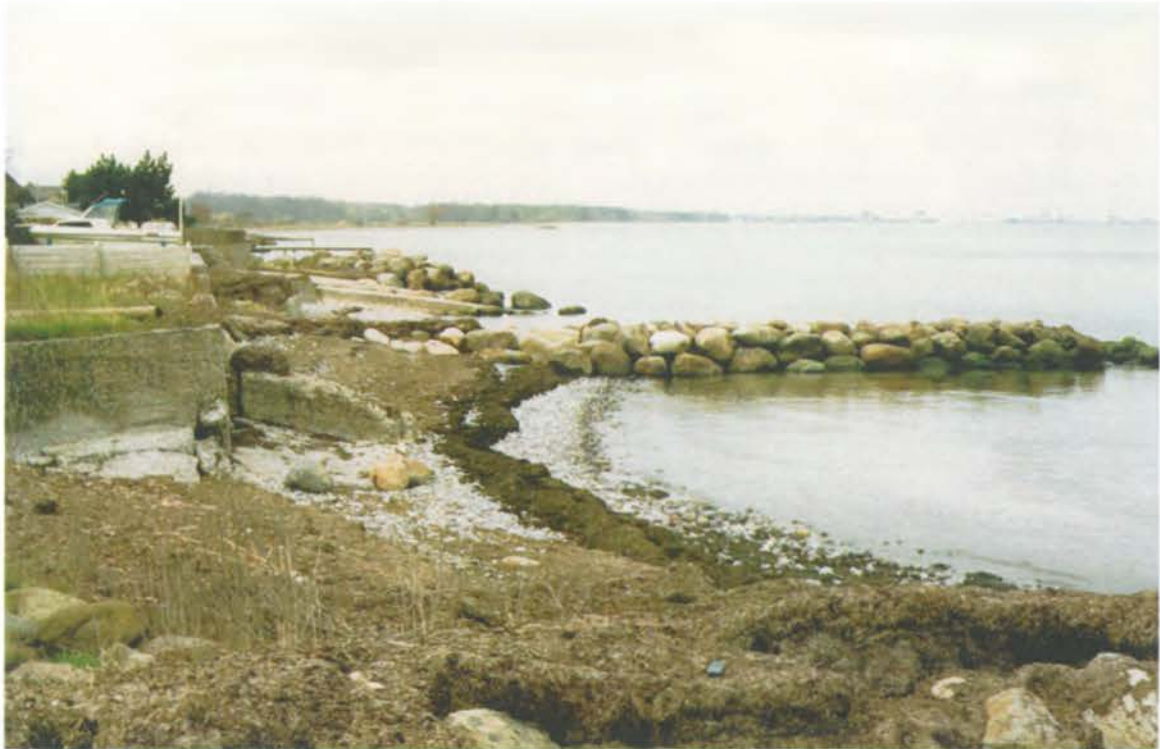
*Foto 39: Vest for st. 6600 ligger konstruktionerne tæt, og tang, båderamper, brokker mv. hindrer passage-mulighederne.*

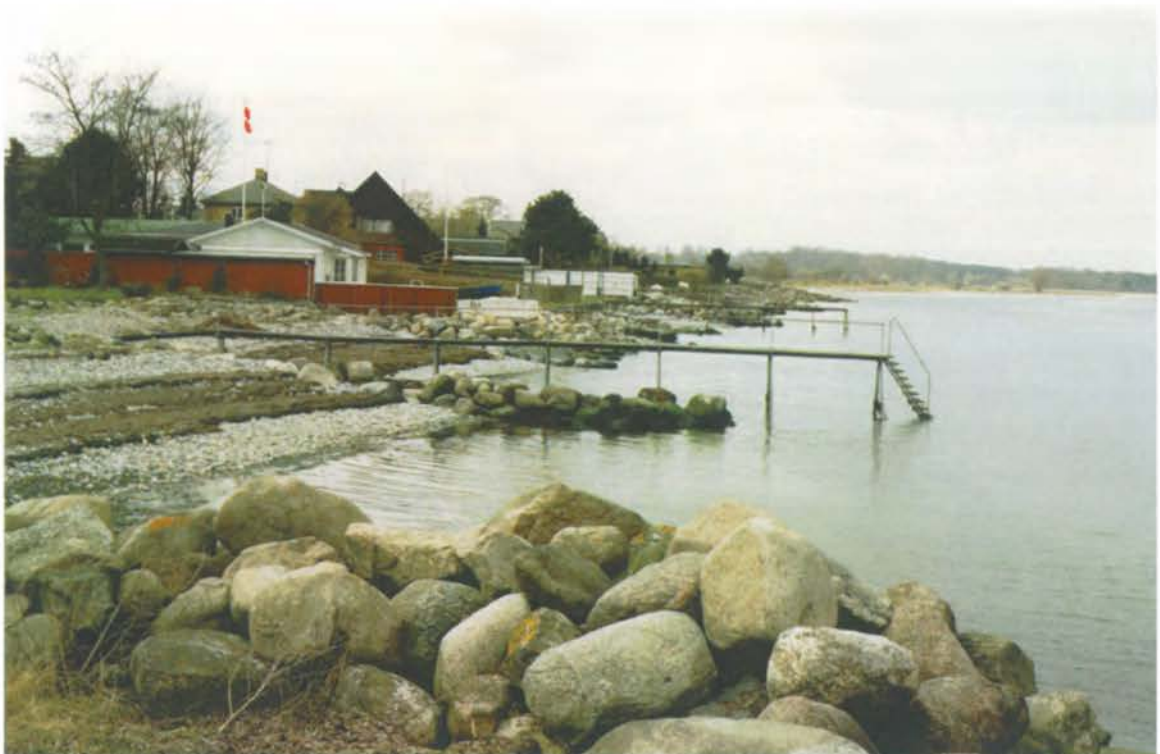
*Foto 40: Den kystnære bebyggelse ved st. 6650 har sat sit præg på kystbeskyttelsen.*

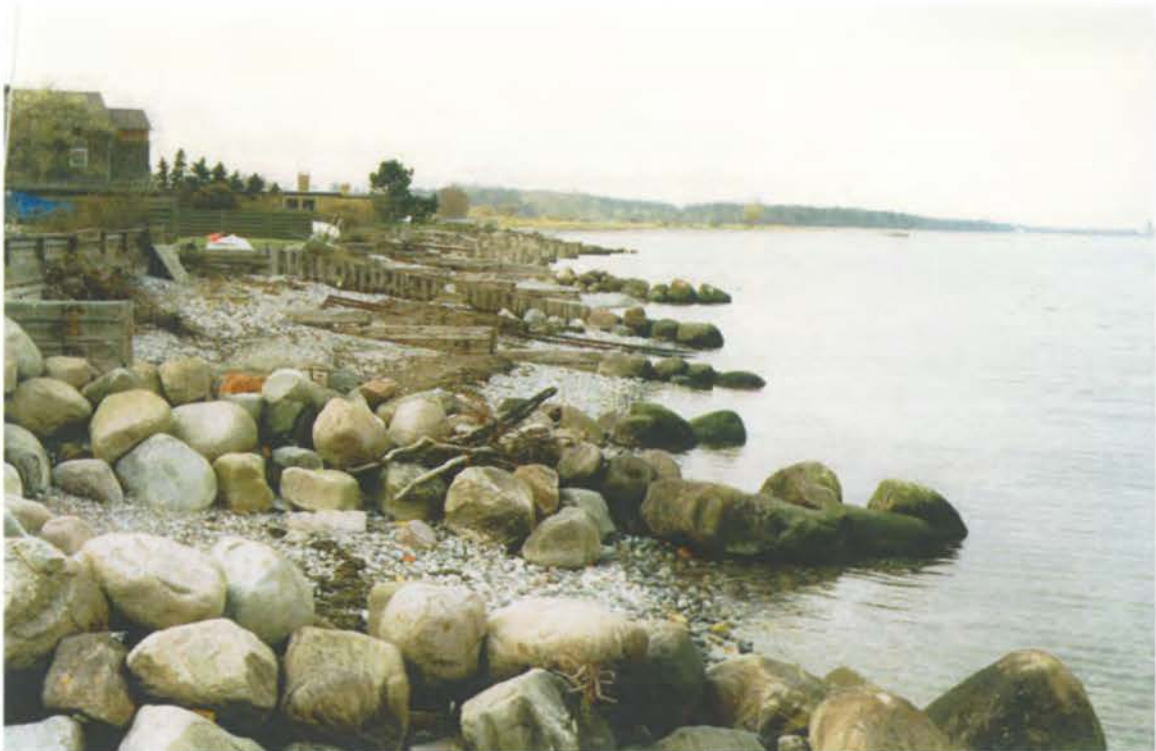
*Foto 41: Den vestligste del af kyststrækningen er præget af mange sten- og træhøfder, der har en vis kystteknisk effekt ved at fastholde en ralstrand.*

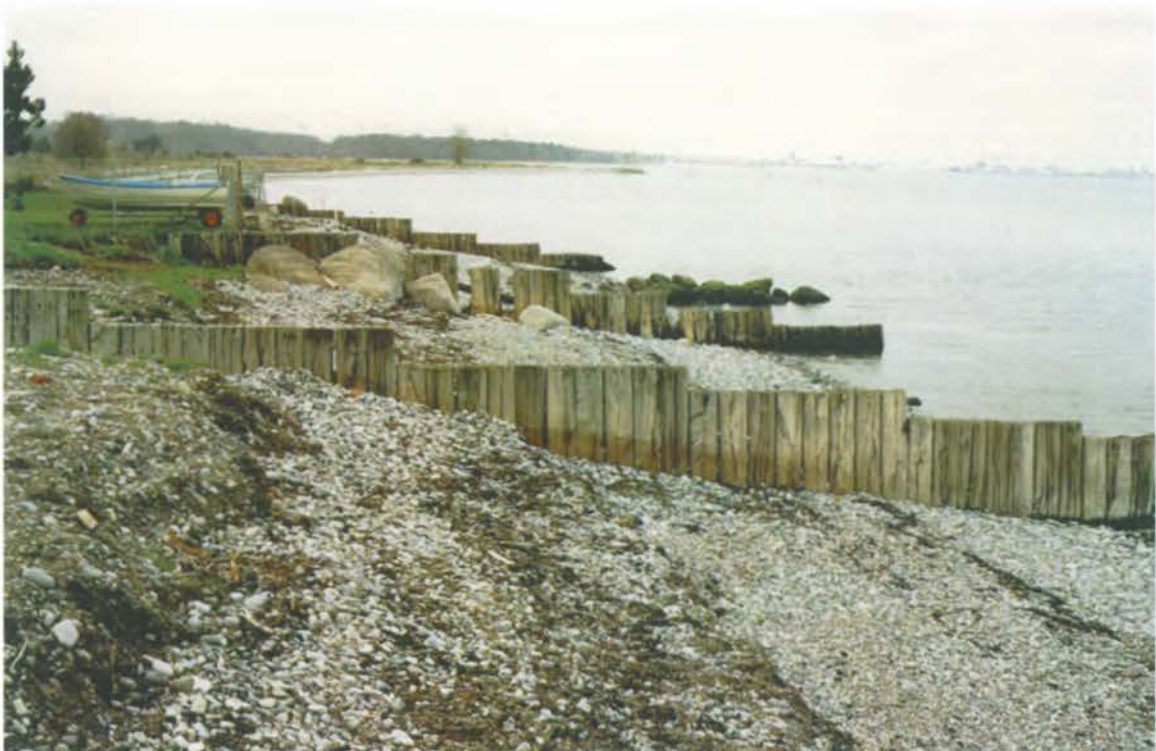
*Foto 42: De sidste fire høfder på strækningen.*

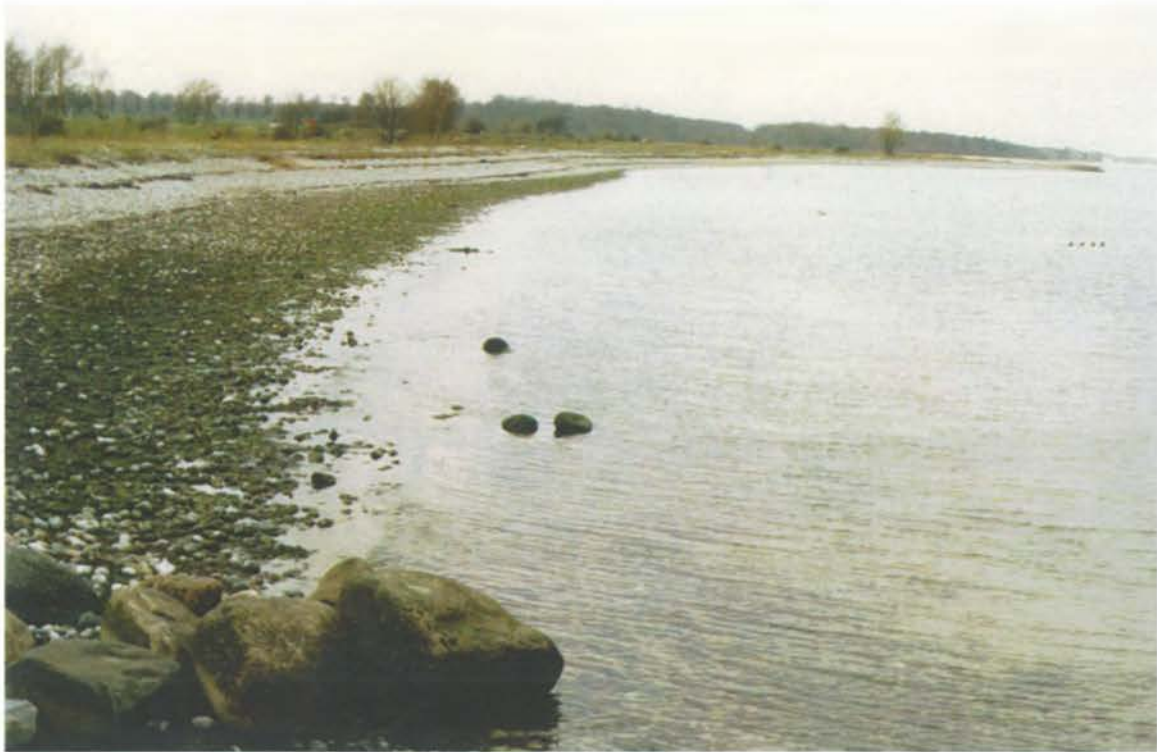
*Foto 43: Vest for strækningen frem mod Odden er der udviklet en naturlig kyst, der kan tage læsideerosionen fra kystbeskyttelsen på den 7 km lange strækning. Der er ikke behov for kystbeskyttelse. Området anvendes som rekreativt område.*
